Schadegevallen ten gevolge van thermisch verbinden en warmtebehandelingen

Annick Willems

OCAS NV

Oktober, 2008

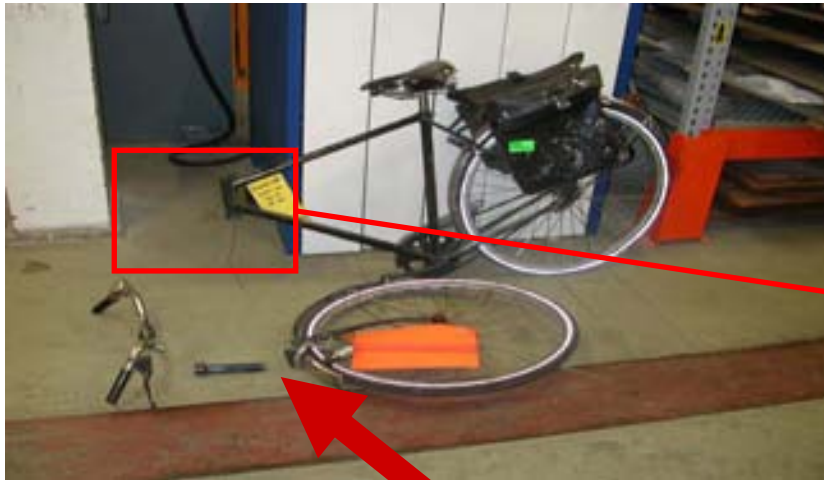
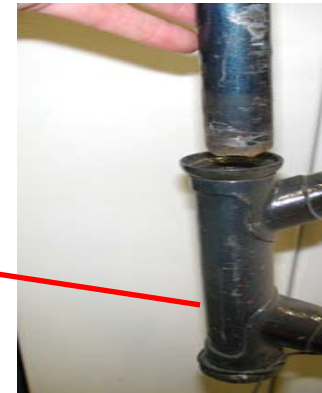
- Reconstructie van de fiets.
- Breuk had plaats ter hoogte van de binnenbalhoofdbuis.

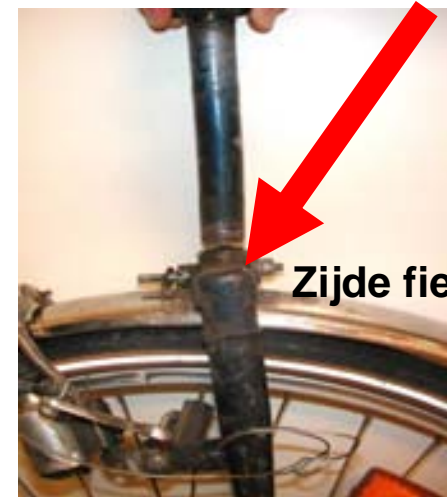
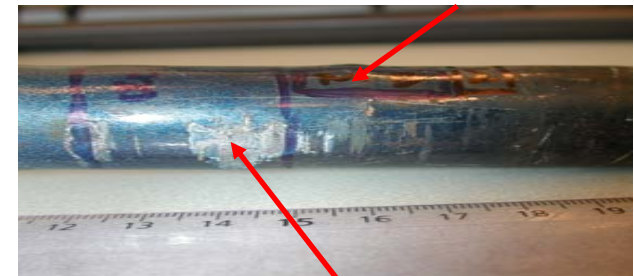
Zijde fietser

- De binnenbalhoofdbuis was gebroken ter hoogte van de onderste lager.
- De gebroken buis was licht gebogen.
- De verflaag was beschadigd.
- Verdikkingen in de buis waren zichtbaar.

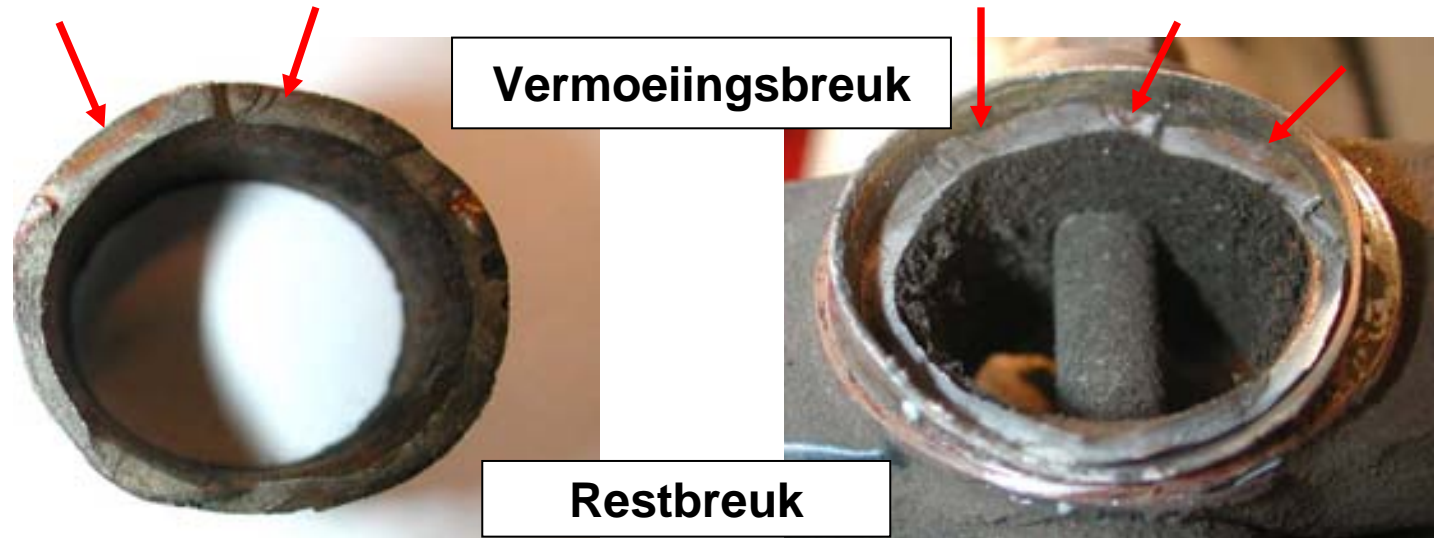
- Verschillende initiatiepunten van waar vermoeiing plaats vond.
- Roestvorming op het breukoppervlak.

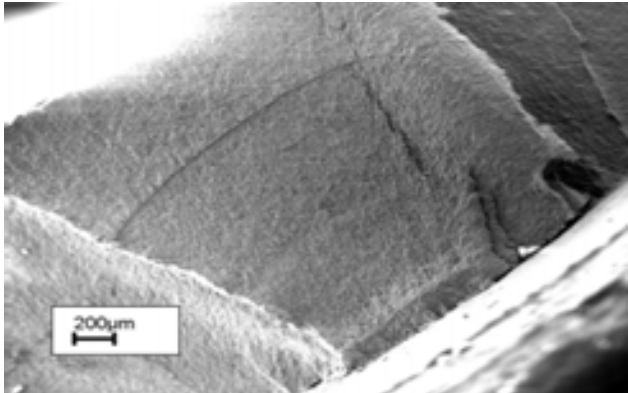
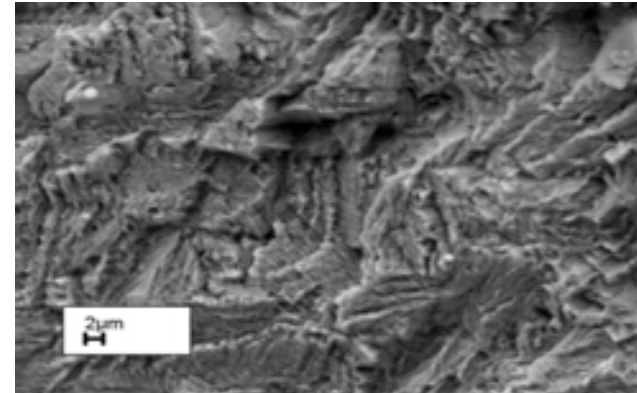
Vermoeiing:

- Rustlijnen.
- Striations (één striation ontstaat bij elke cyclus van belasting).

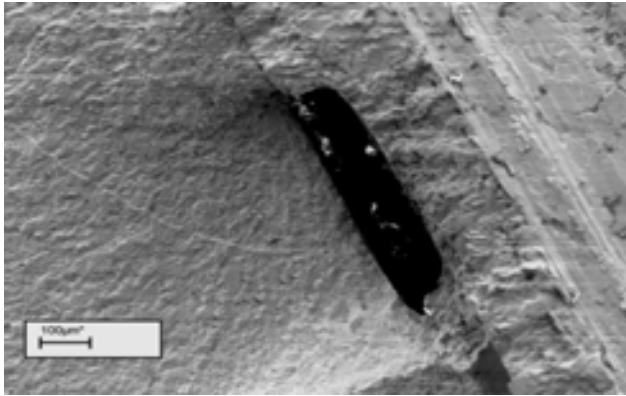
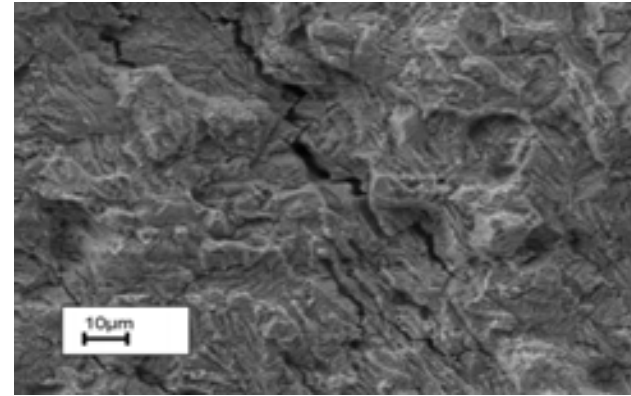
- Porositeiten in het soldeermateriaal.
- Plaatsen zonder hechting.
- Scheuren.

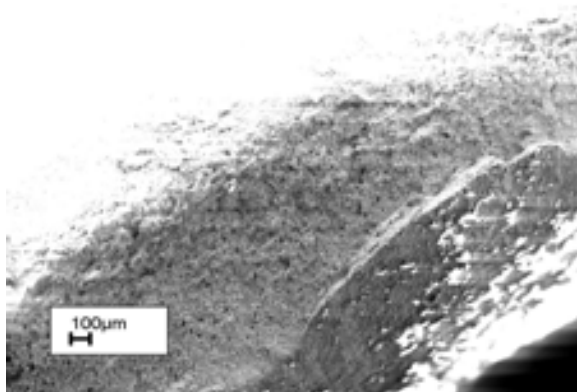
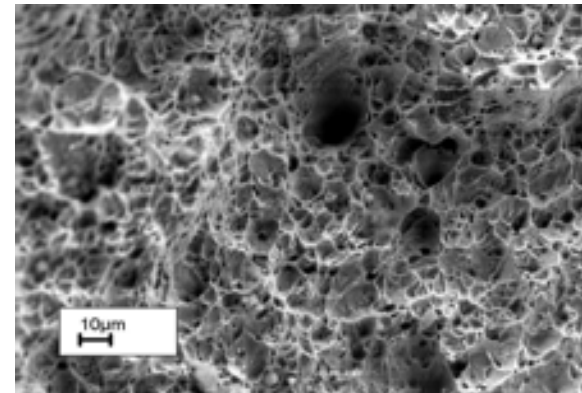
Restbreuk: ductiele breuk.

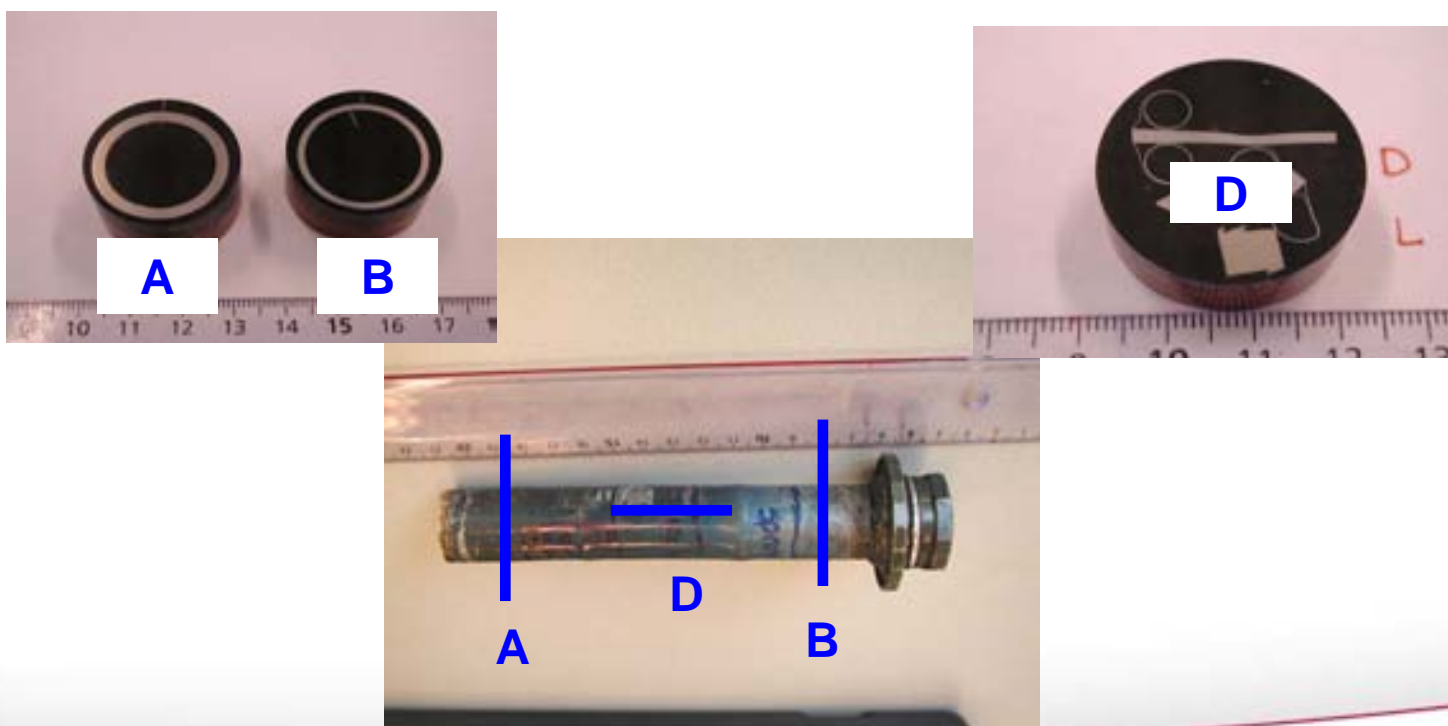
Doorsnedes van binnenbalhoofdbuis.

Verschillen in dikte buis: dikst ter hoogte van het kroonstuk.

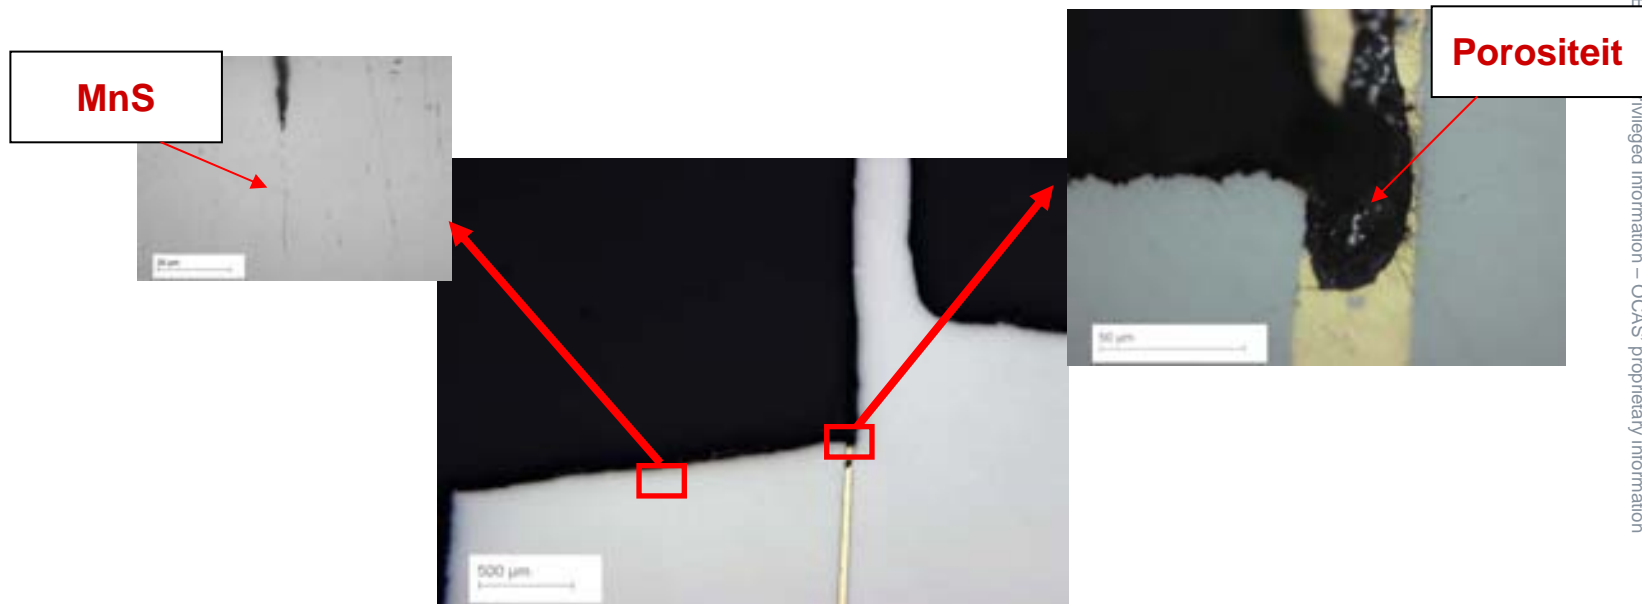
- Initiatiepunt: porositeiten in het soldeermateriaal.
- Scheuren propageren verder langs MnS.

- Vermoeiingsbreuk had plaats in het kroonstuk waar de binnenbalhoofdbuis gesoldeerd werd.
- Porositeiten in het soldeermateriaal en slechte hechting waren aanwezig.
- Slechte oppervlaktekwaliteit van de buis door aanwezigheid van schilfers, oxides,...

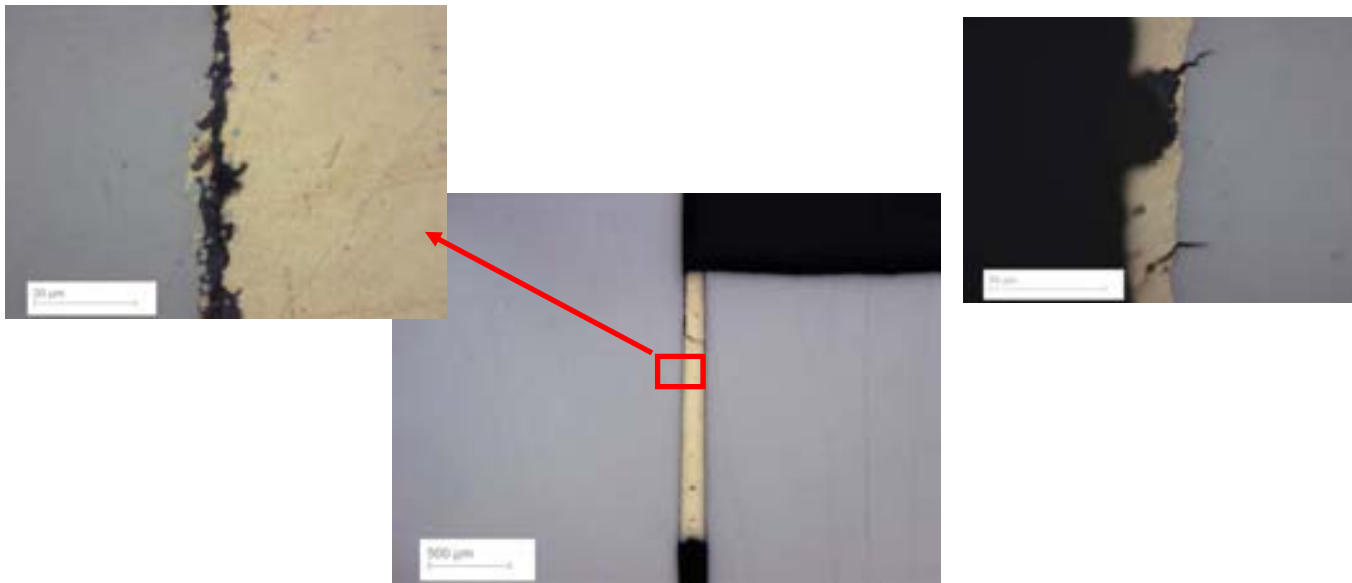
- Segregatie van Cu langs de korrelgrenzen.

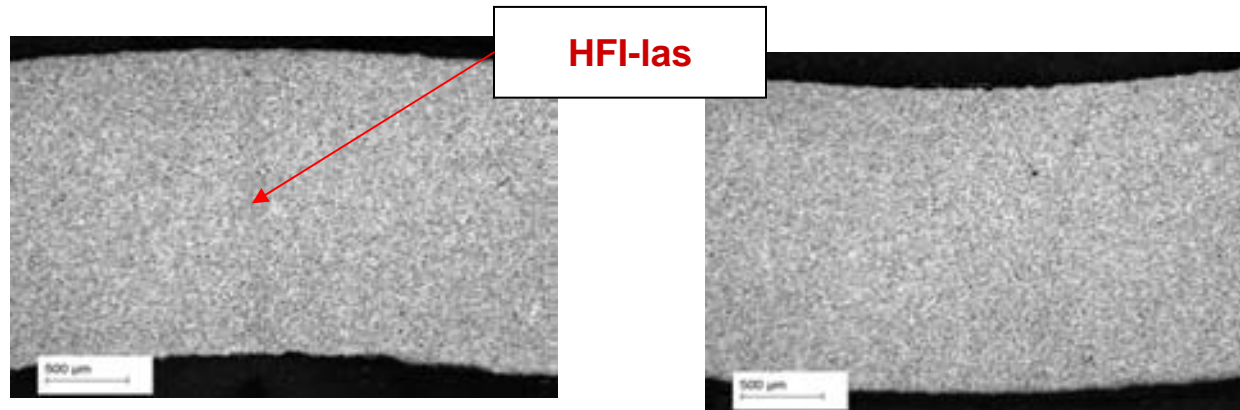
- Hoge frequentie inductie (HFI)-las: ter hoogte van restbreuk.
- Geen HFI-las ter hoogte van vermoeiingsbreuk.

Uitsluiting van de HFI-las ↔ breuk buis

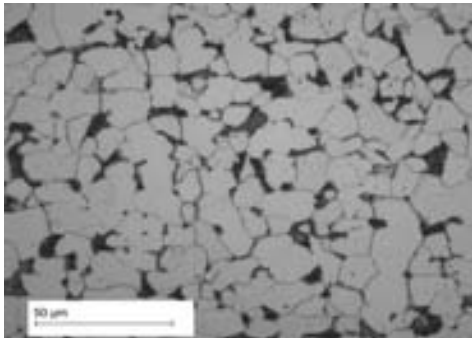
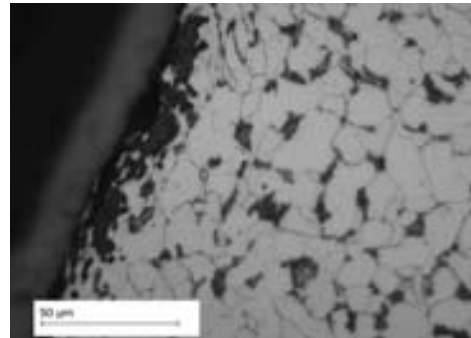
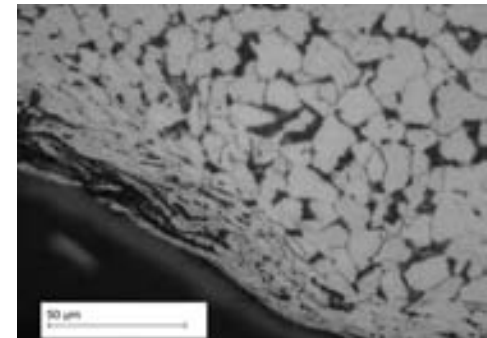
- Microstructuur: ferriet – perliet.
- Oppervlaktekwaliteit: schilfers, oxides, vervormd materiaal, ...

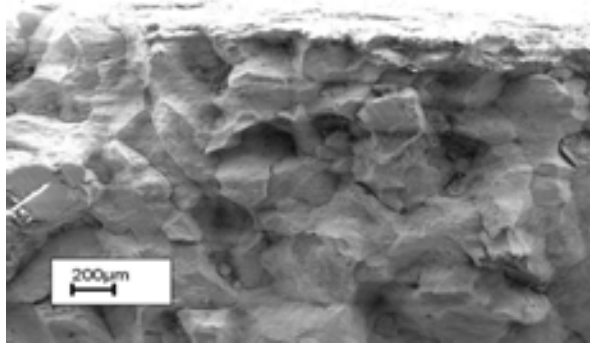
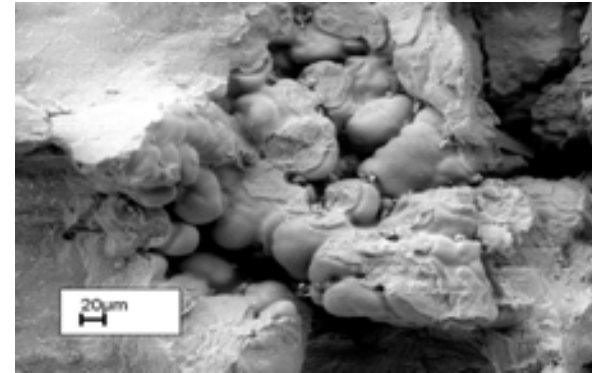
- Hoofzakelijk brosse breuk.
- Dendrieten.

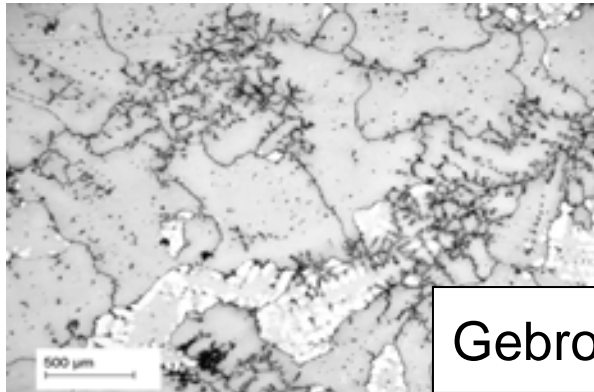
Gebroken peer

Duidelijk verschil in microstructuur tussen gebroken en nieuwe kabelpeer ten gevolge van de warmtebehandeling.

Bij de gebroken kabelpeer werden Mn/Cr-carbiden waargenomen langs de korrelgrenzen.

Breuk ontstaan door carbide-vorming langs de korrelgrenzen ten gevolge van een ongecontroleerde thermische behandeling.

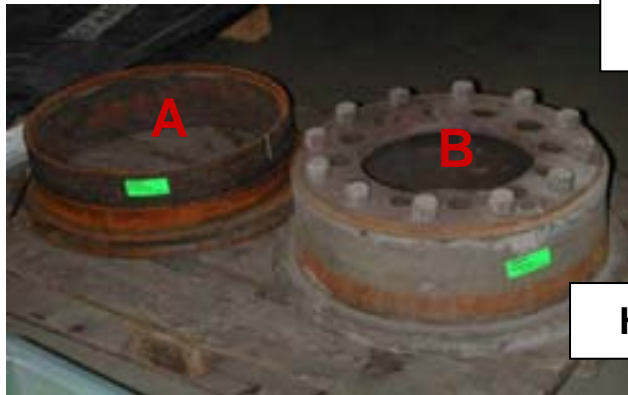
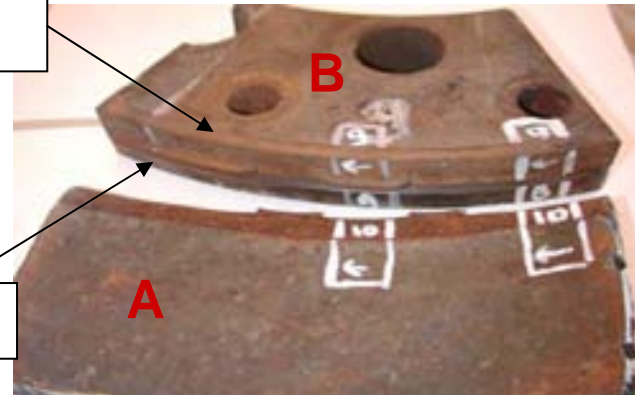
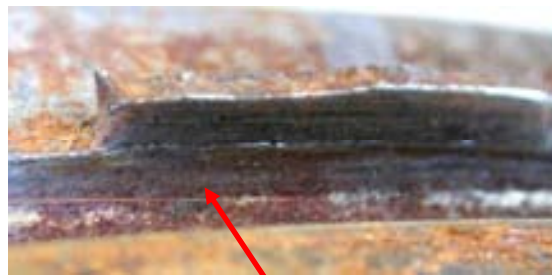
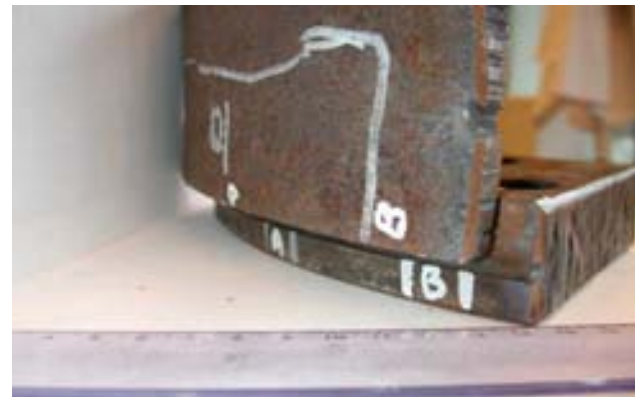
- Wielvelg was gebroken ter hoogte van beide hoeklassen.
- Onvolledige doorlassing ter hoogte van hoeklas 2.

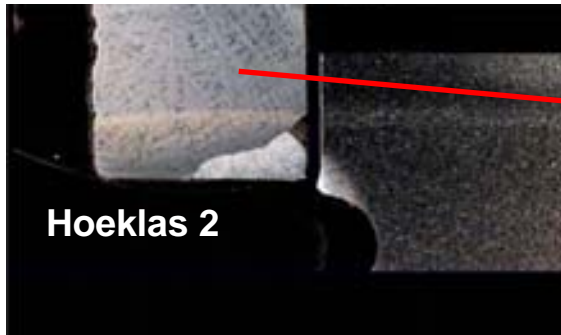
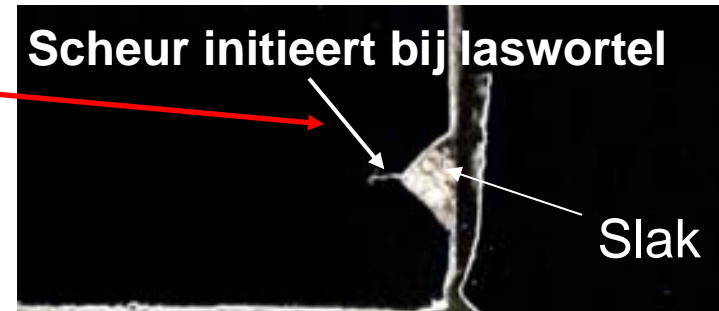
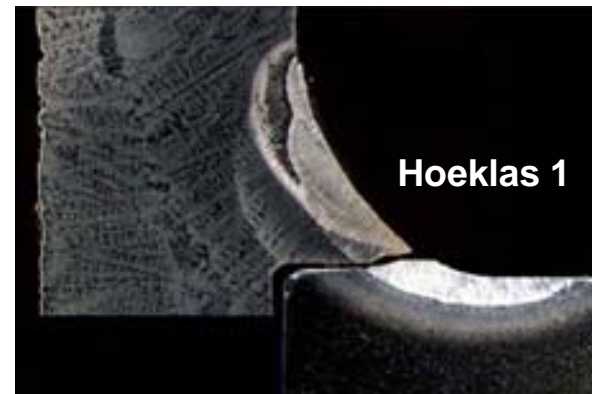
- Vermoedelijk scheurinitiatie aan de laswortel van las 2 en propagatie in martensiet.
- Kleine doorlassing in deel B.
- Meerlagenlas.

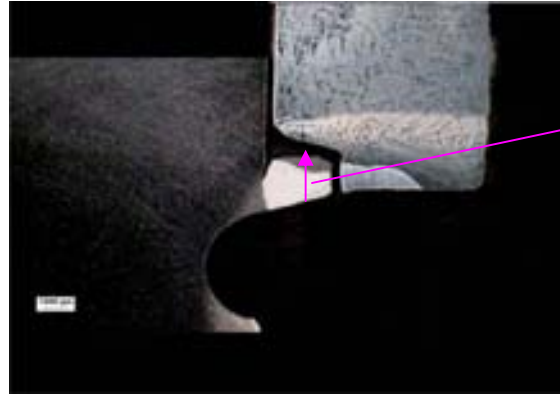
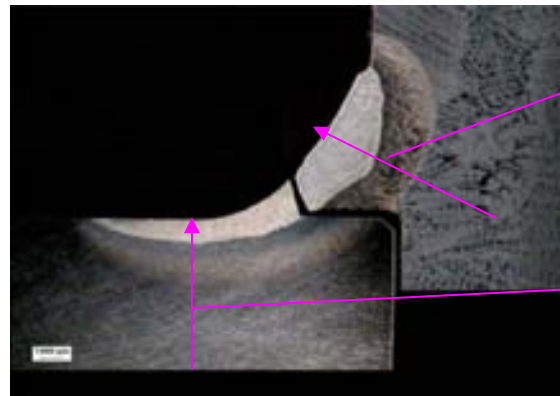
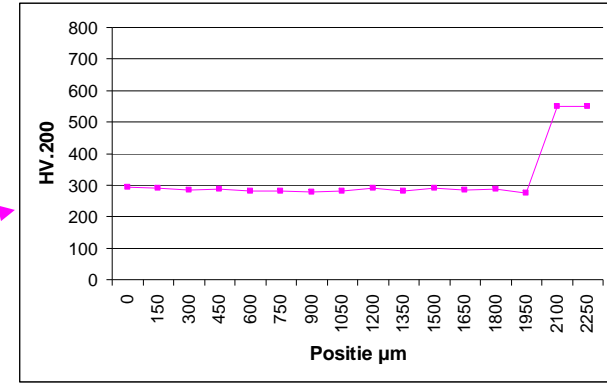
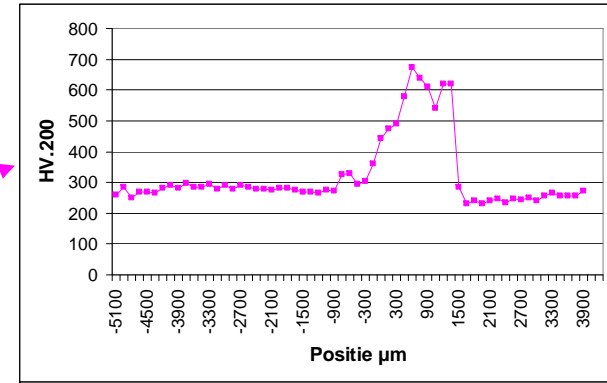
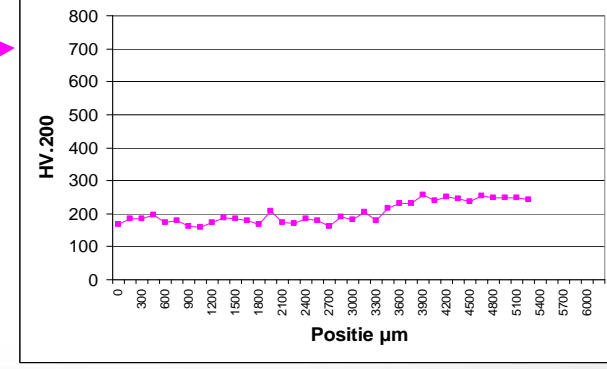
- In de warmte-beïnvloede zone van deel A van de velg loopt de hardheid op tot 700 HV. Dit is een indicatie dat martensiet aanwezig is.
- Deze hoge hardheden werden niet opgemerkt in de warmte-beïnvloede zone van deel B.
