Corrosiekennis is aan corrosie onderhevig

Bijeenkomst VeMet & Kerngroep Corrosie
12 maart 2008

Praktijkvoorbeelden

1. Schade luchtkoeler
2. Schade condensaatkoeler
3. Schade aluminium koeltoren

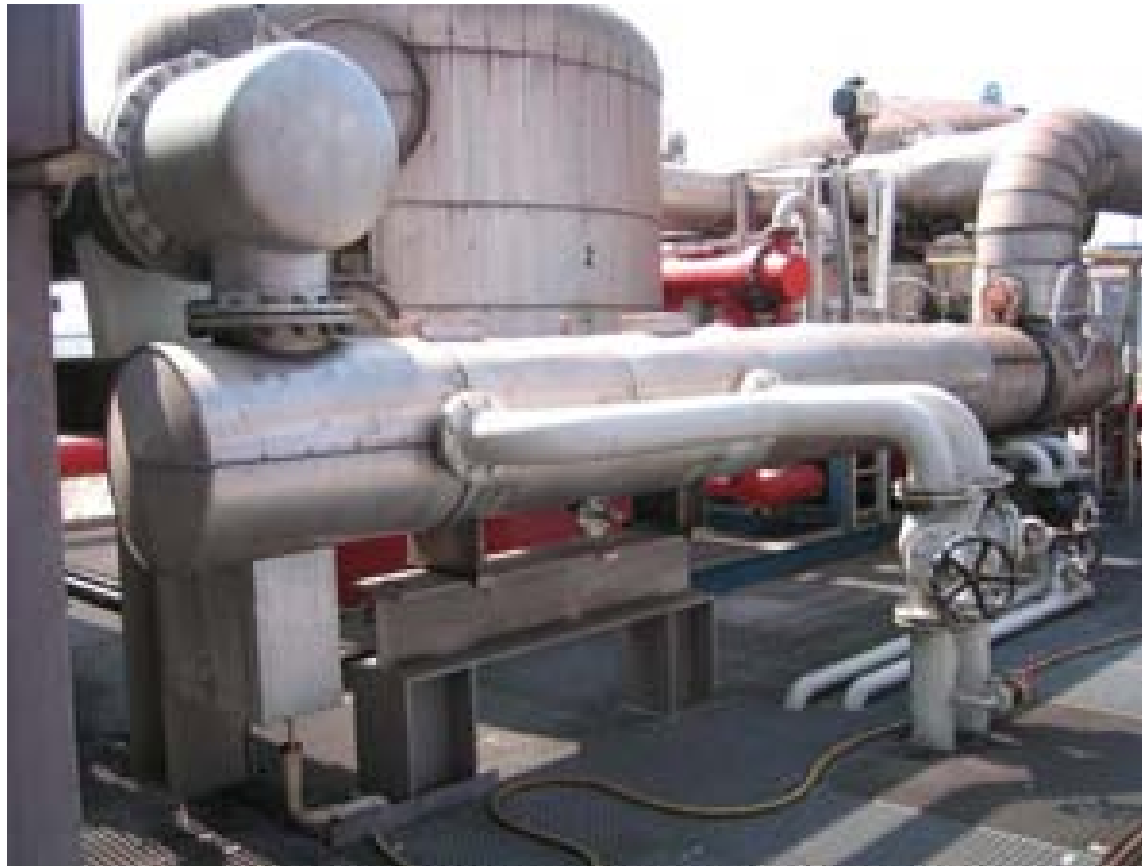
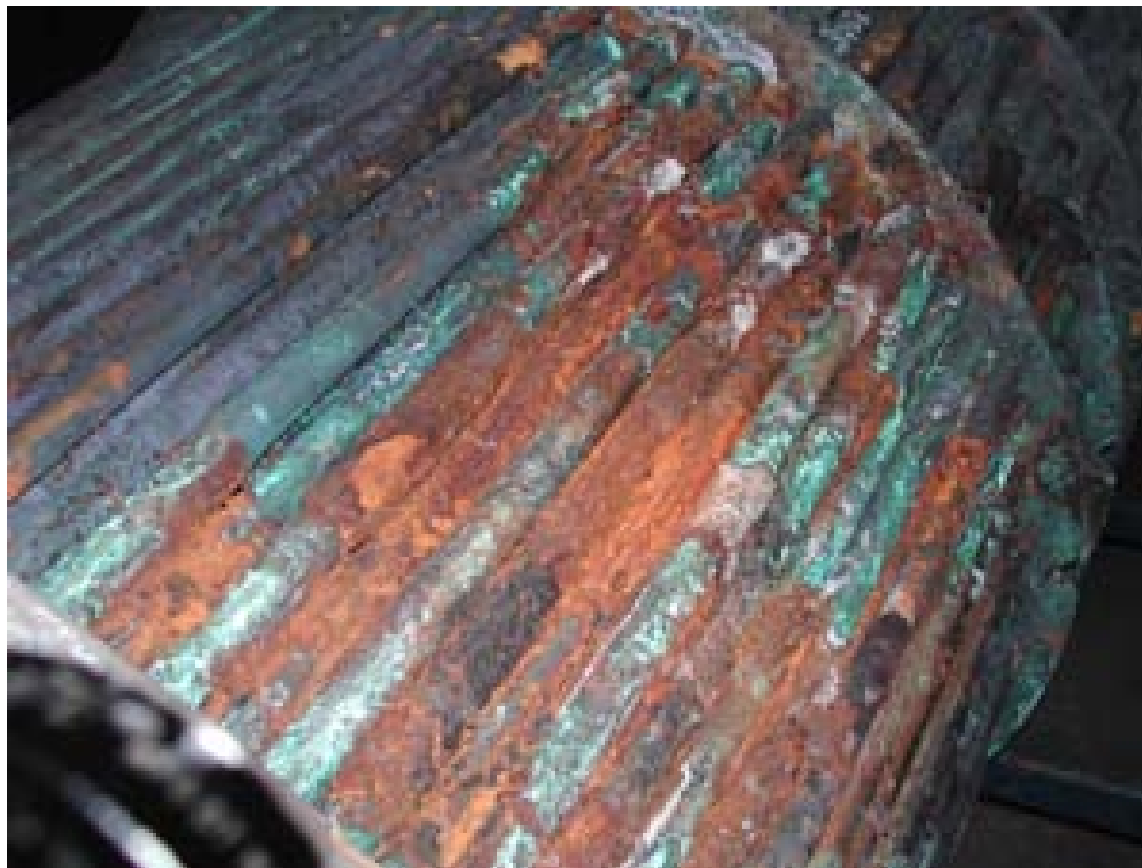
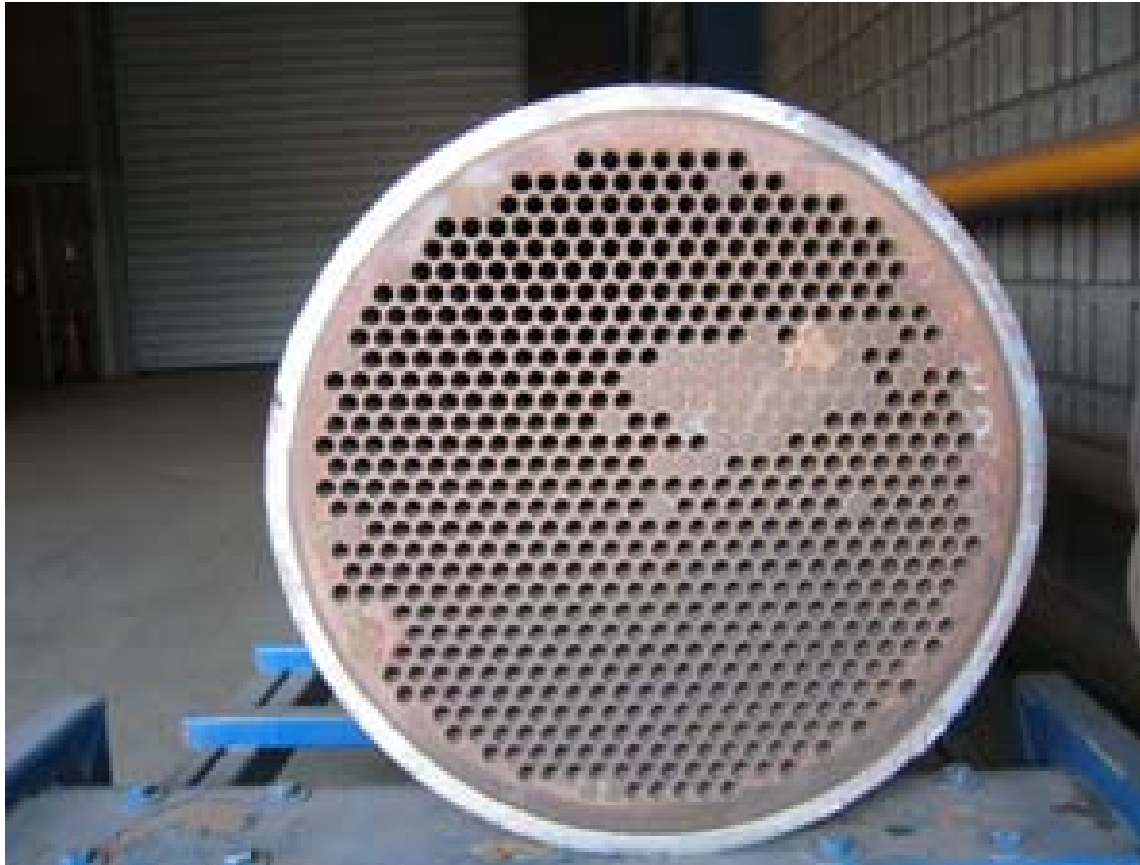
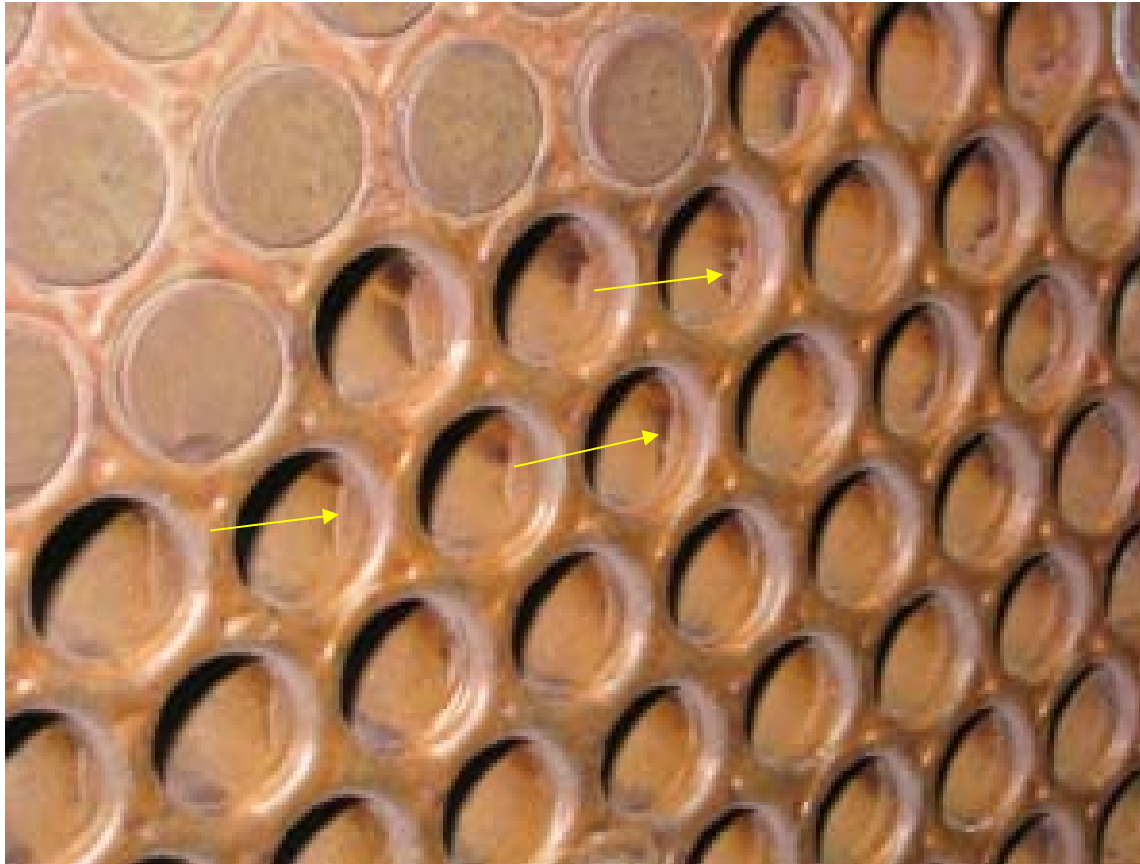
Luchtkoeler

- Na 1 jaar al verschillende pijpen lek.
- Lucht moet op een korte afstand twee keer een bocht van 90° maken.
- Typische theoretische gassnelheden:
15 – 30 m/s.
- Er zal condensatie van vocht in de lucht plaatsvinden, hierdoor zal een vochtnevel aanwezig zijn.
- Snelheid water ligt veel lager.

- Geen corrosieproducten zichtbaar in de pijpen.
- Lekkage bij begin pijp/pijpplaat. Overige pijp geen aantasting zichtbaar.
- Aantasting bij een gedeelte van de pijpen zichtbaar.
- Alleen schade in de tweede koeler.

- Schade aangetroffen bij luchtinlaat in verschillende pijpen in de tweede koeler.
- De wanddikte is lokaal fors afgenomen tot een gat aanwezig was.
- Behalve deze schade geen andere schade vastgesteld.
- Schade veroorzaakt door te hoge gassnelheid.

- Schade heeft versneld kunnen plaatsvinden door:
 - extra hoge snelheid door de aanwezigheid van de twee 90° bochten
 - te hoge snelheid in verband met de aanwezigheid van waterdruppels/nevel in combinatie met de materiaalkeuze

- Warmtewisselaar is vervangen door rvs 1.4539.
- Na 1,5 jaar inspectie; geen aantasting/slijtage of corrosie zichtbaar.
- Nu twee jaar zonder problemen in bedrijf.
- Nog steeds in discussie met leverancier over kostenafhandeling.

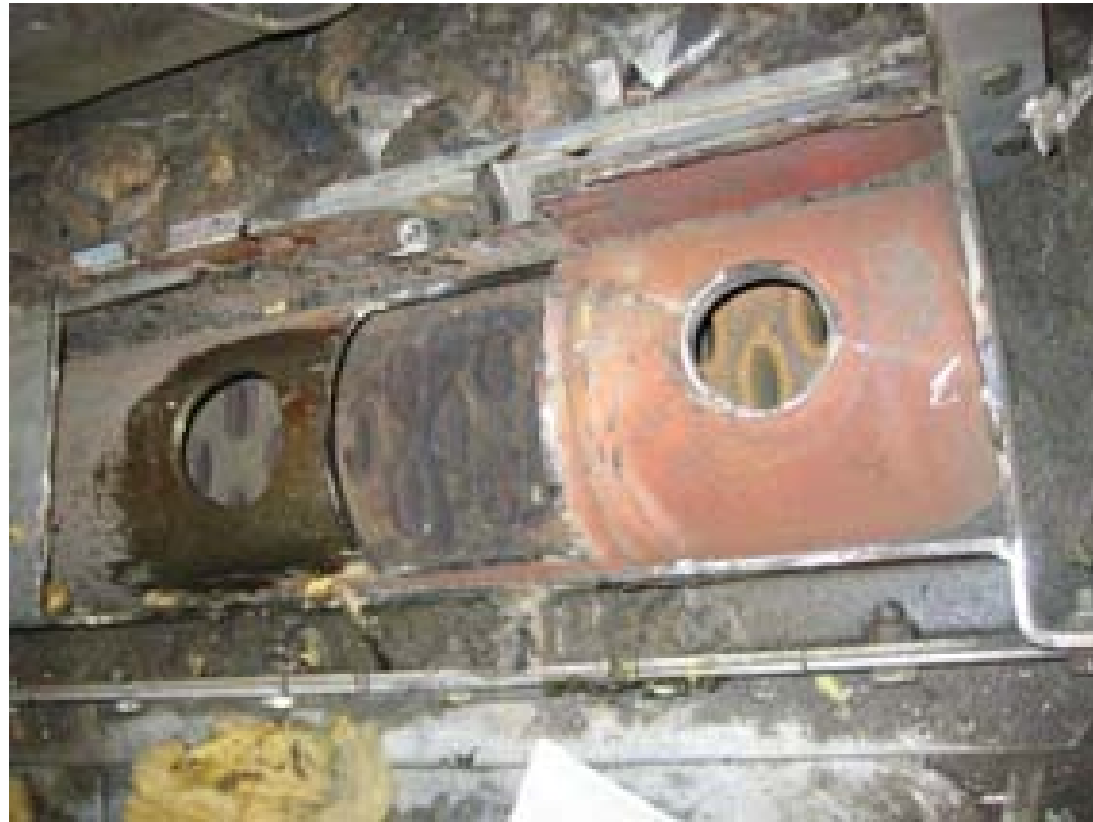
- Bouwjaar 2005
- Flow snelheid 7 à 8 ton/uur
- Na één jaar schade aan de warmtewisselaar vastgesteld.
- Direct een nieuwe warmtewisselaar besteld.

- Wanddikte van de pijpen lokaal sterk verminderd.
- Gatē aangetroffen in de pijpen bij waterinlaat-zijde van de warmtewisselaar.
- Geen corrosieproducten.
- Conclusie – erosie/corrosie door te hoge flow snelheid.

- Te hoge snelheden van het water/stoommengsel. Max. ontwerp 2 m/s.
- De hoge snelheid veroorzaakt waterslag in het leidingnet wat tot schade kan leiden.
- Hoge snelheid veroorzaakt erosie.

Geen flashstoom laten ontstaan na de flashtank, dit kan door de druk te handhaven tot na de warmtewisselaar.

- Men heeft een back pressure valve geplaatst.
- Nu druk over de warmtewisselaar gehandhaafd op circa 6,5 à 7 bar(g).
- Nieuwe warmtewisselaar nog niet ingebouwd, geen problemen meer met de oude.

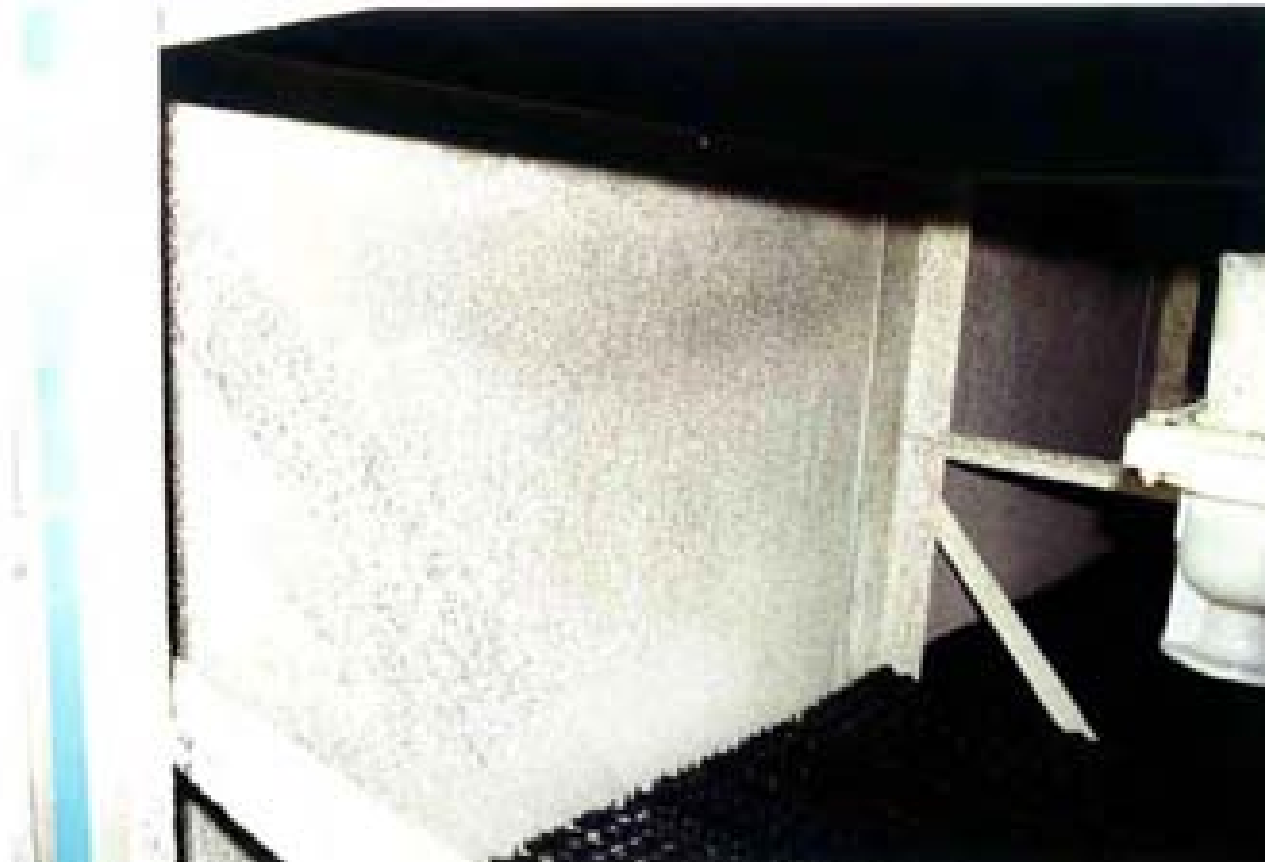
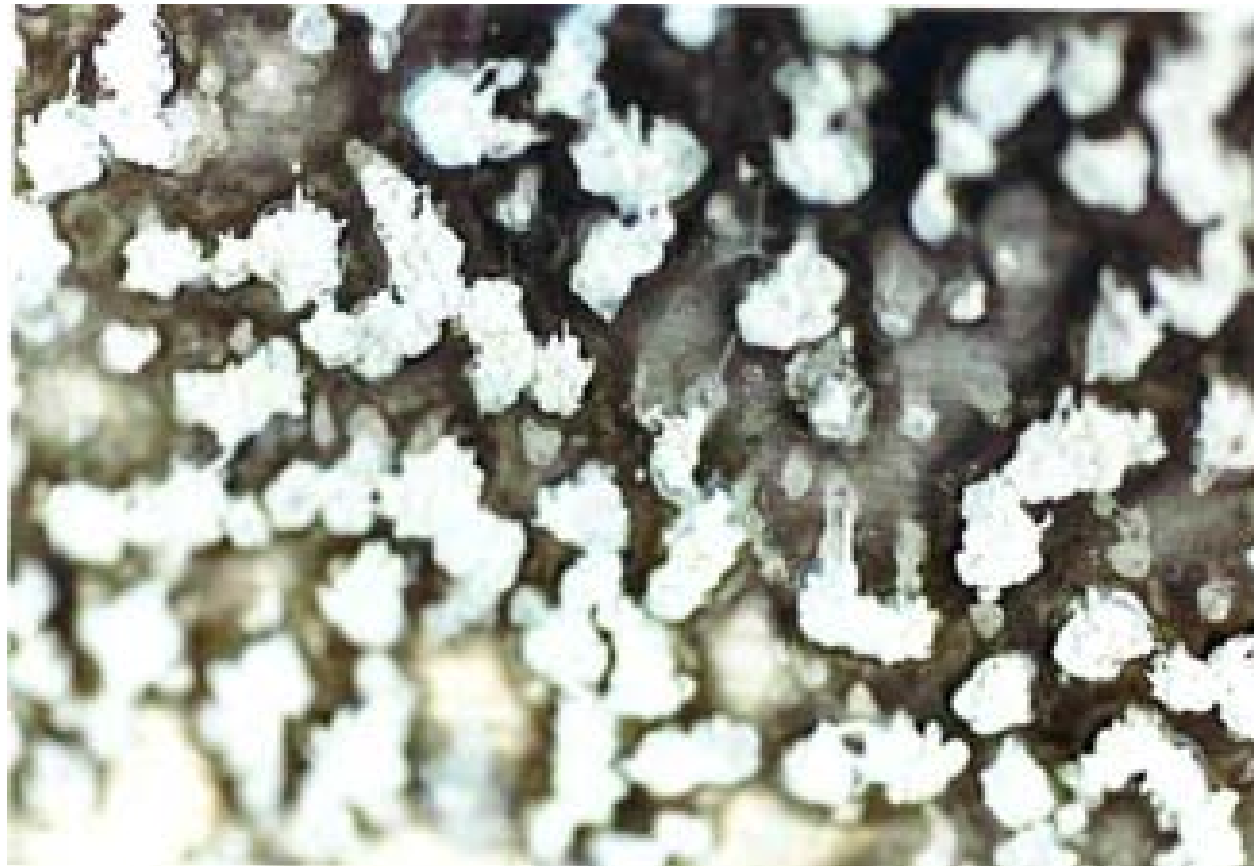
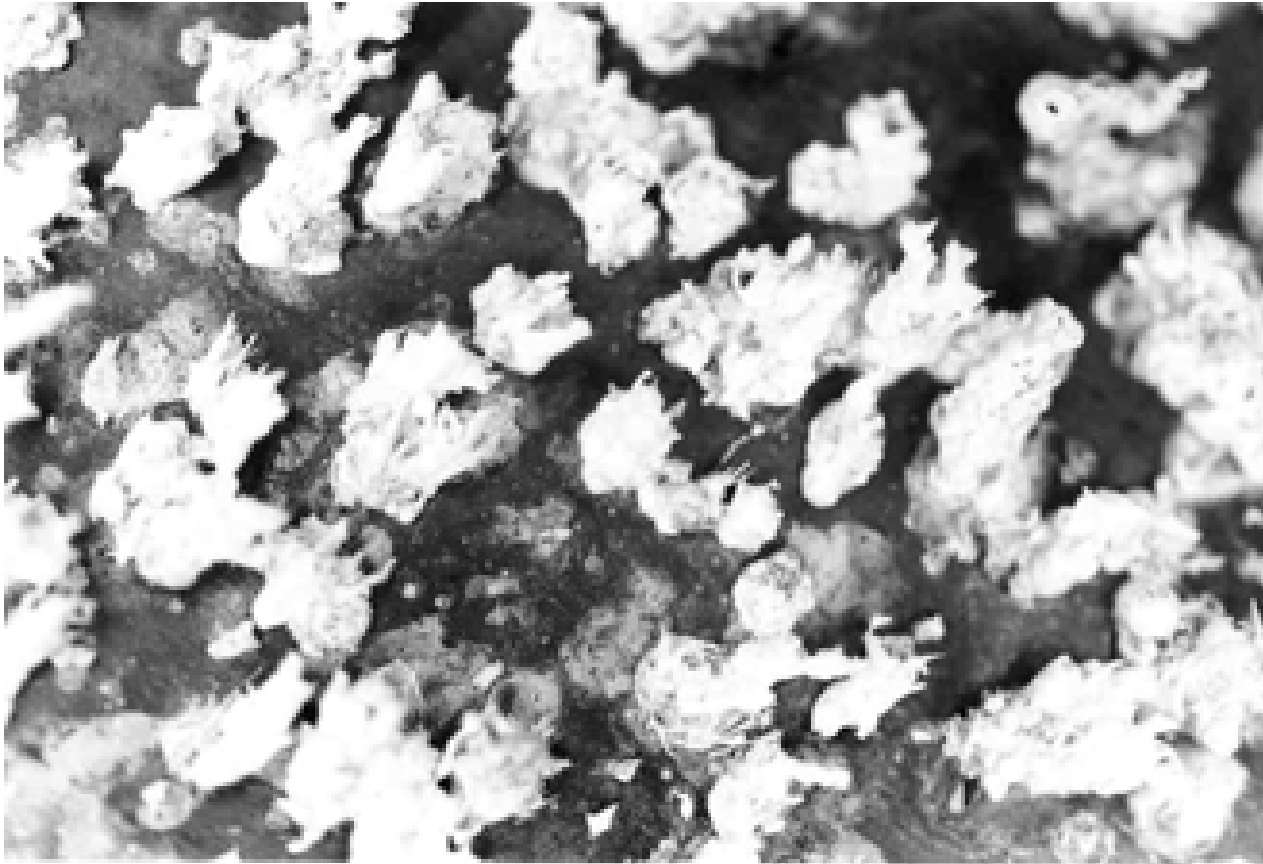
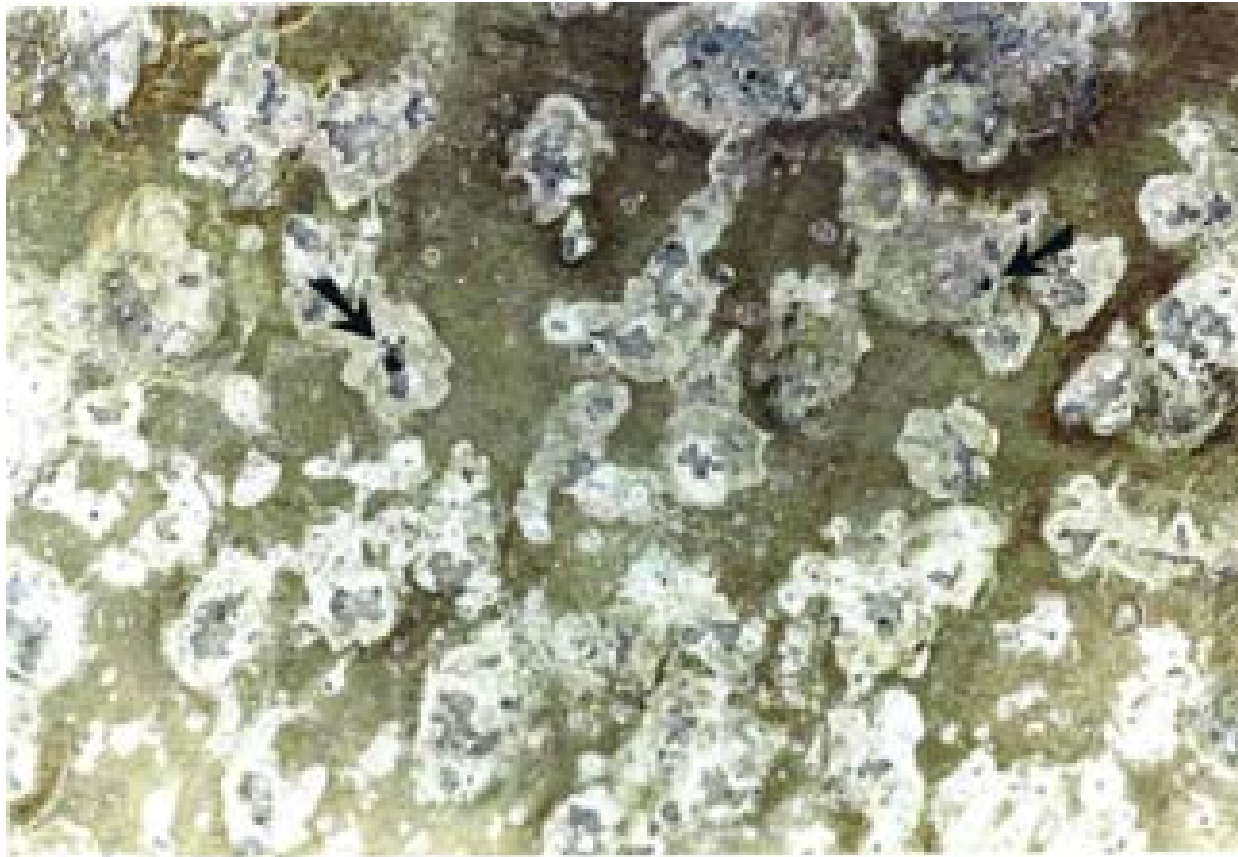
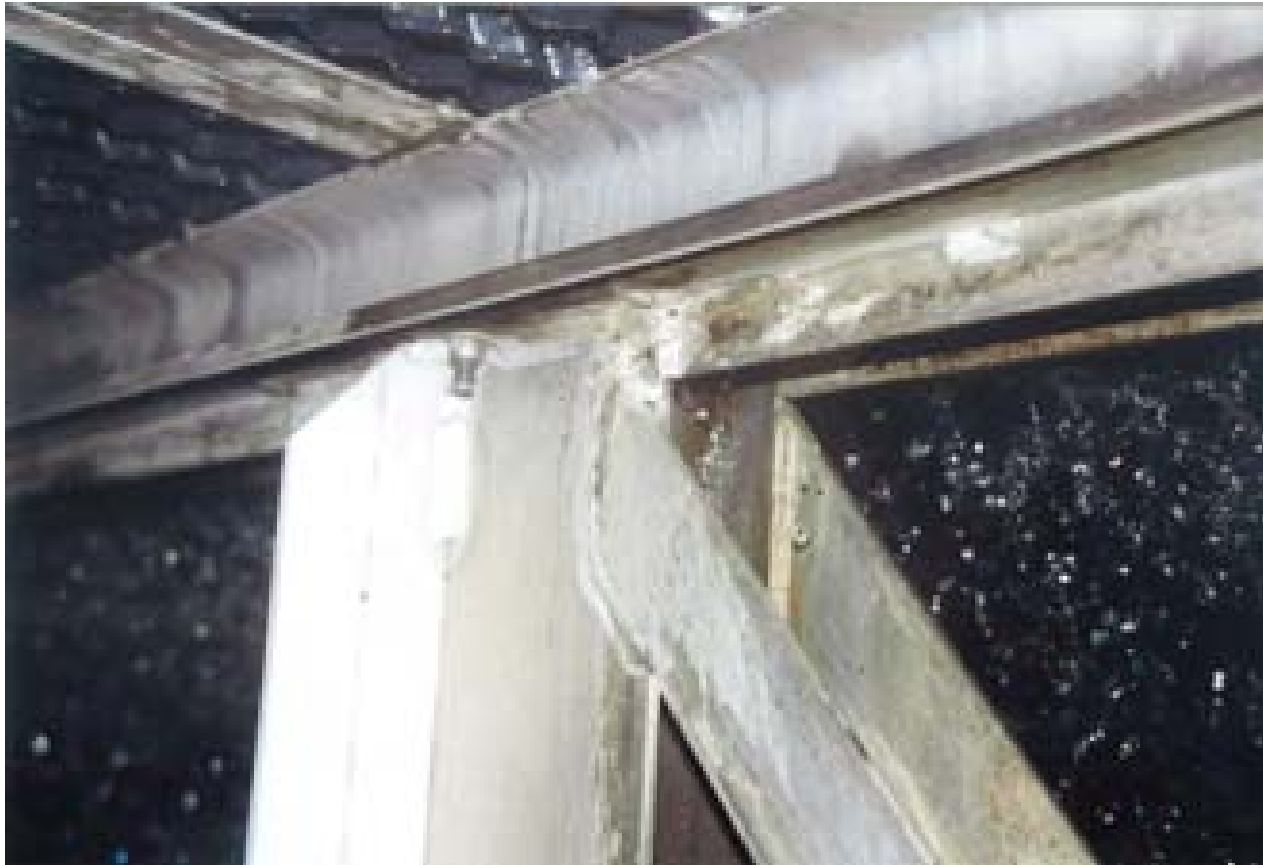
Schade koeltoren

- *Voorbeeld 1*: verkeerde flowsnelheid t.o.v. materiaalkeuze.
- *Voorbeeld 2*: onvoldoende besef van effect van de stoom/condensaatdruk op flowsnelheid.
- *Voorbeeld 3*: communicatie probleem, onvoldoende materialenkennis.
