# Corrosiekennis is aan corrosie onderhevig

Bijeenkomst VeMet & Kerngroep Corrosie  
12 maart 2008

1. Schade luchtkoeler
2. Schade condensaatkoeler
3. Schade aluminium koeltoren

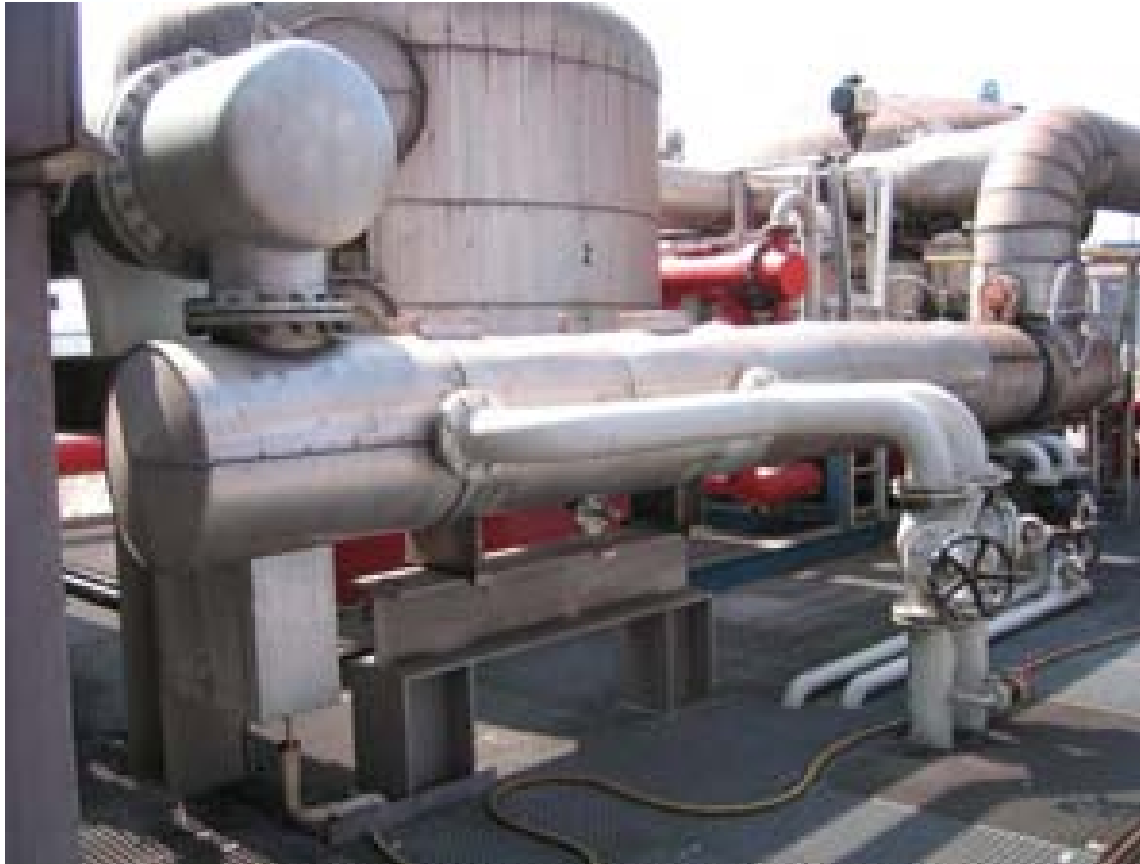
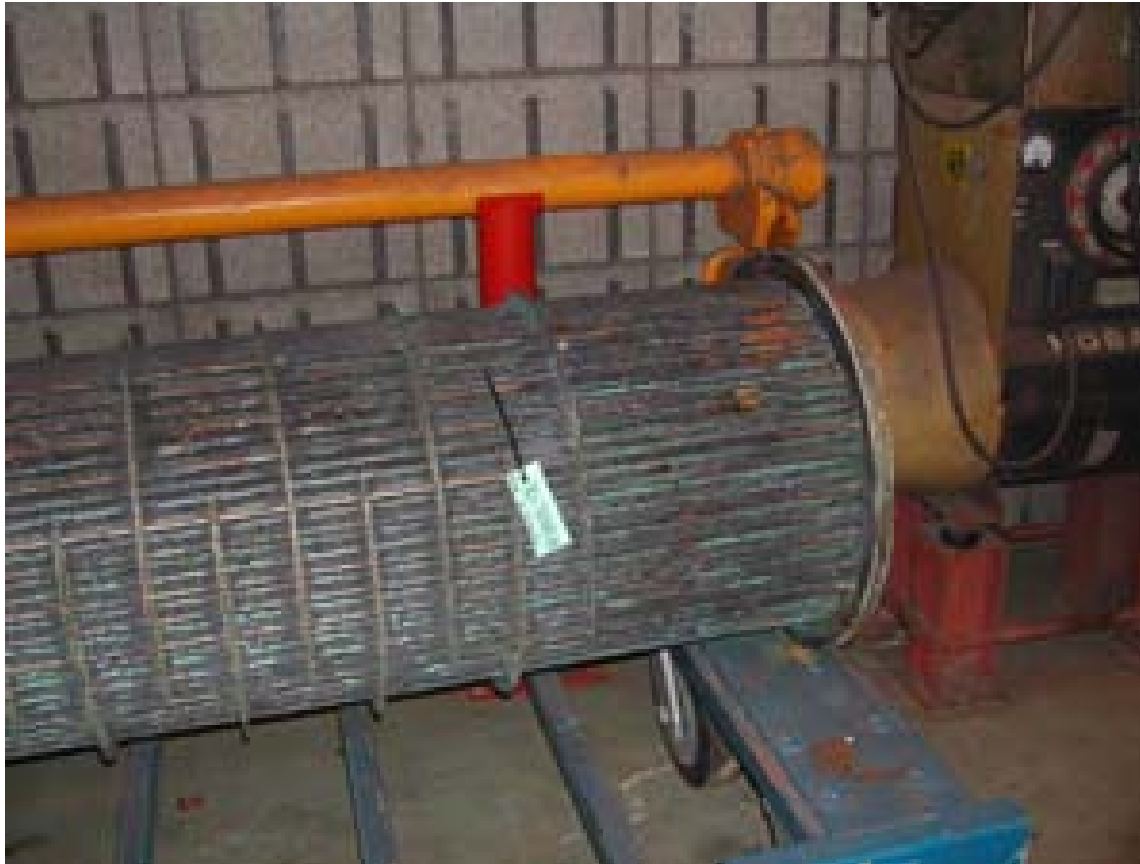
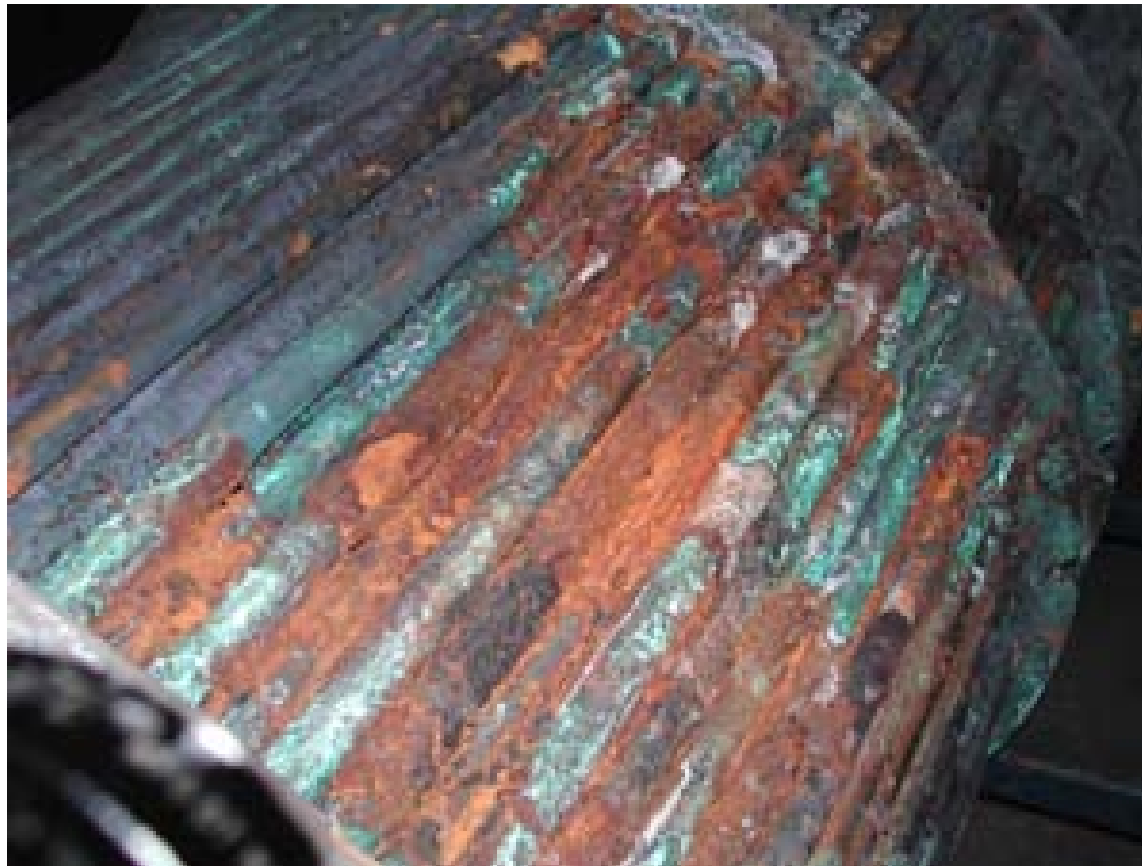
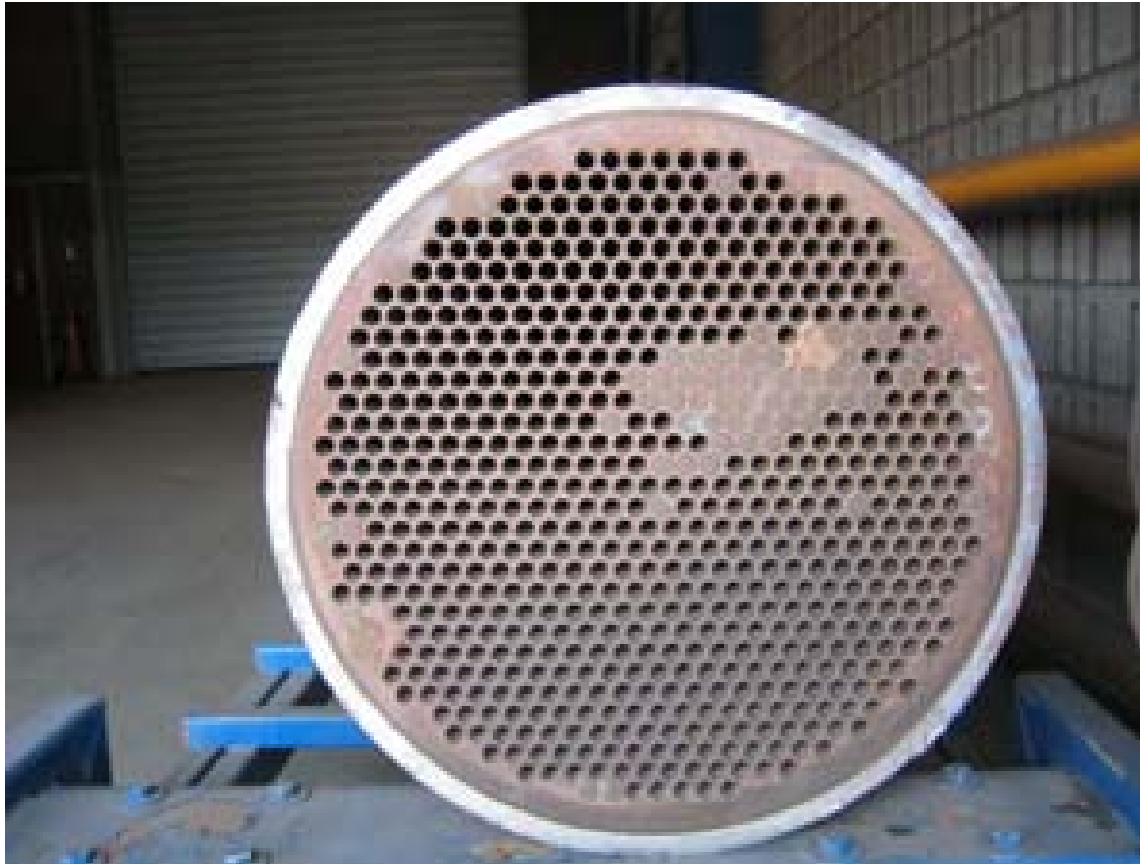
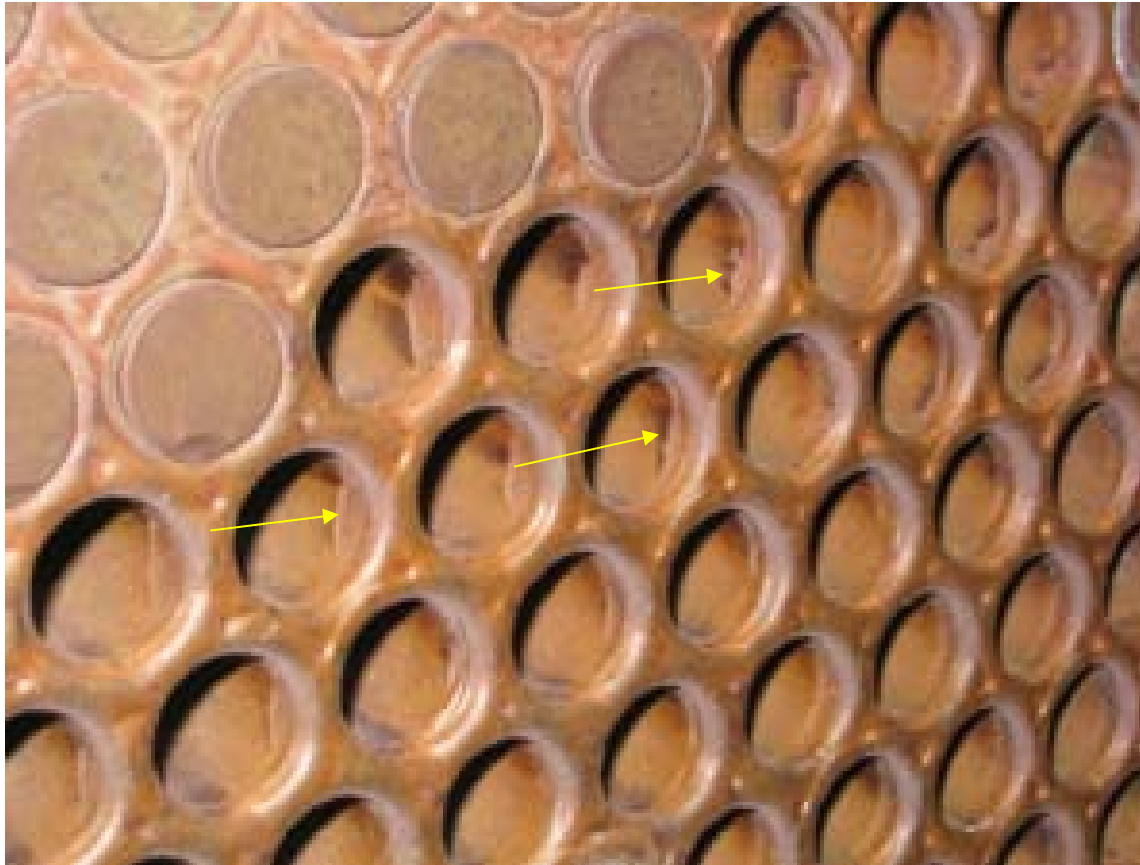
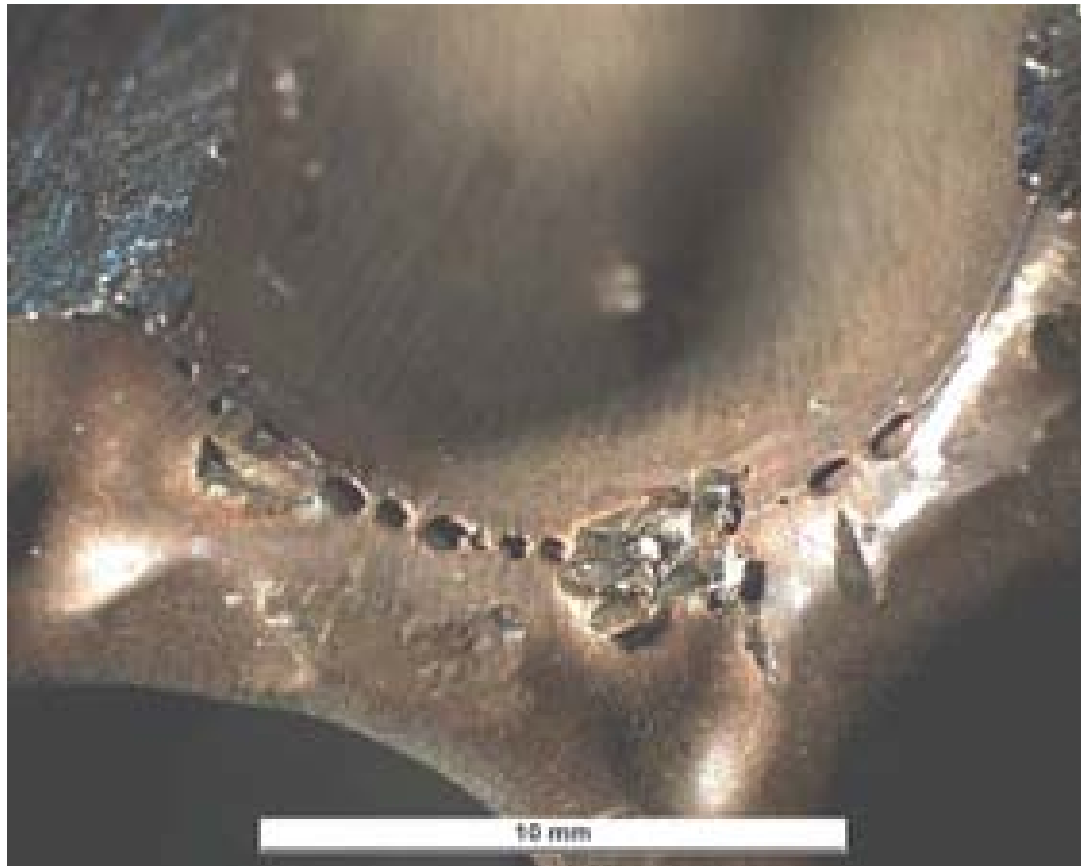
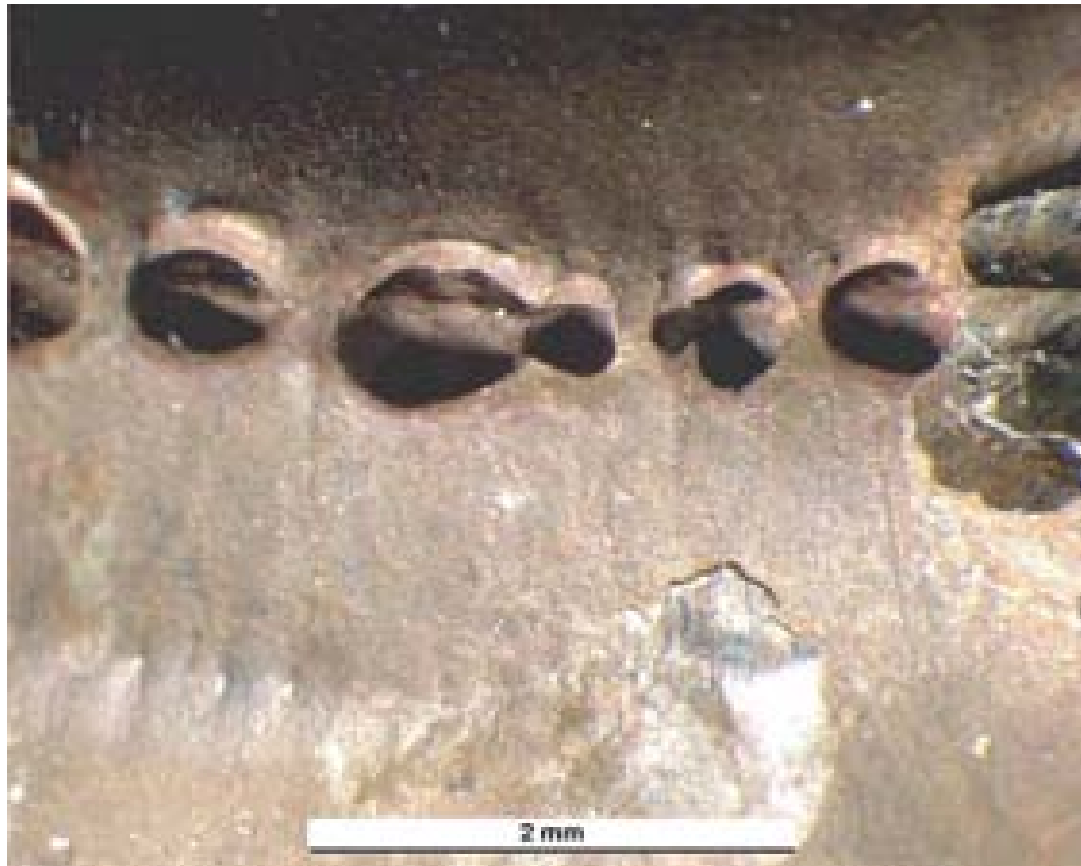
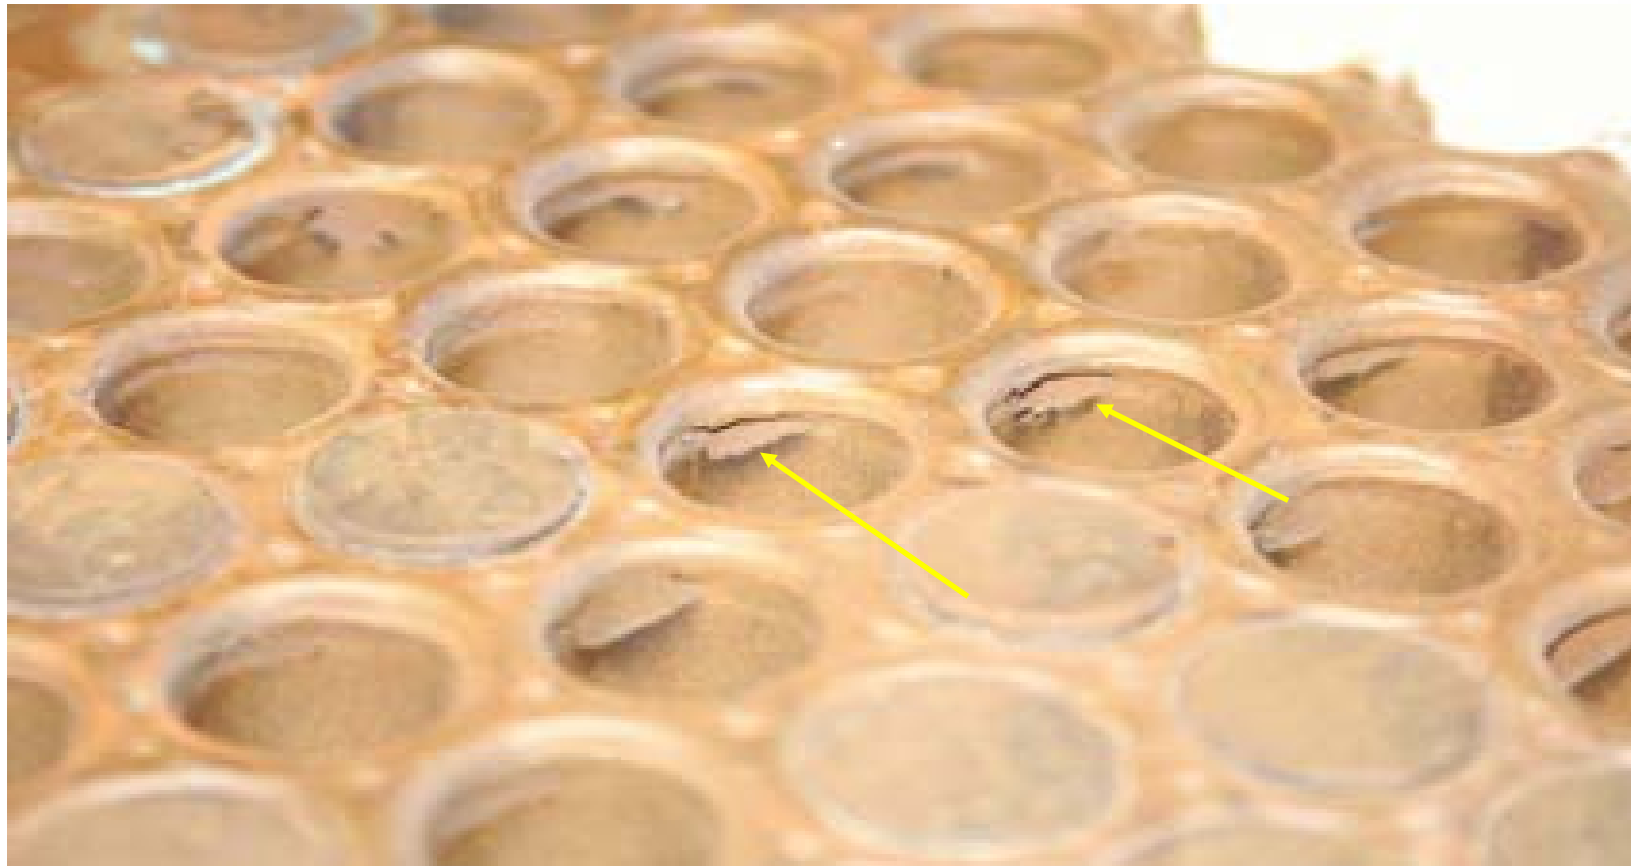
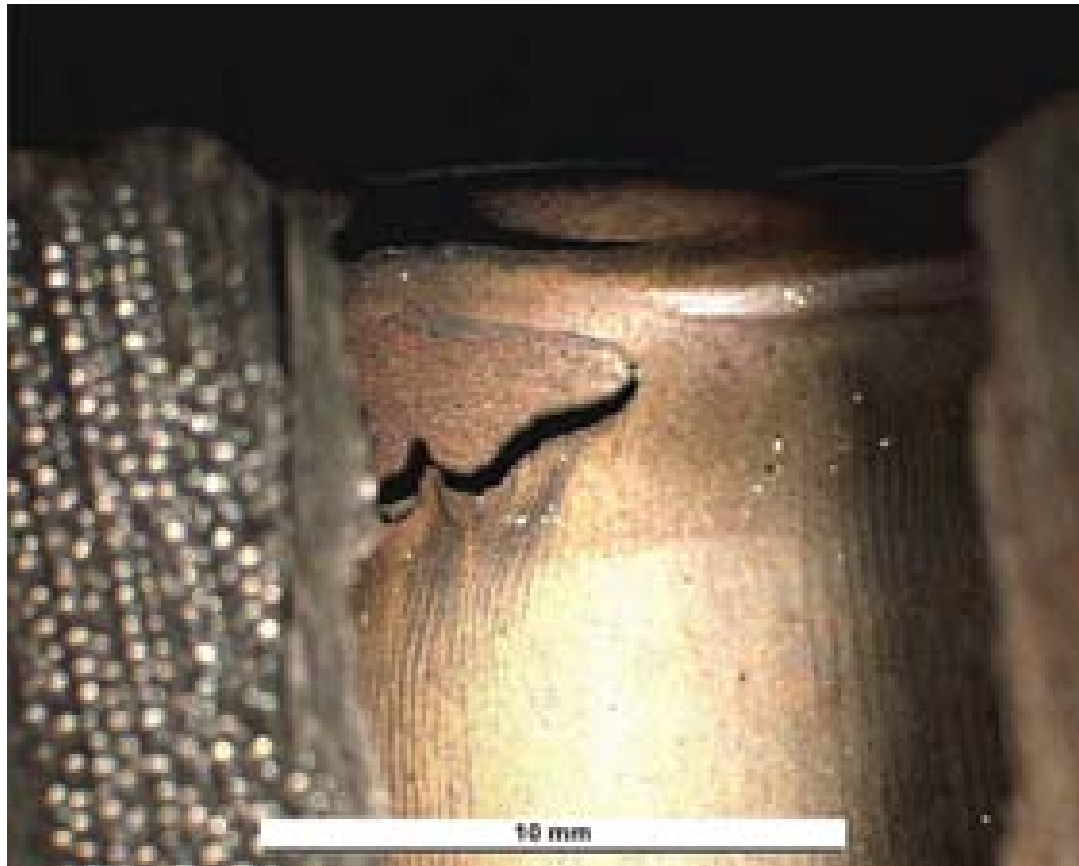
# Luchtkoeler

- Geen corrosieproducten zichtbaar in de pijpen.
- Lekkage bij begin pijp/pijpplaat. Overige pijp geen aantasting zichtbaar.
- Aantasting bij een gedeelte van de pijpen zichtbaar.
- Alleen schade in de tweede koeler.

- Schade aangetroffen bij luchtinlaat in verschillende pijpen in de tweede koeler.
- De wanddikte is lokaal fors afgenomen tot een gat aanwezig was.
- Behalve deze schade geen andere schade vastgesteld.
- Schade veroorzaakt door te hoge gassnelheid.

- Schade heeft versneld kunnen plaatsvinden door:
  - extra hoge snelheid door de aanwezigheid van de twee 90° bochten
  - te hoge snelheid in verband met de aanwezigheid van waterdruppels/nevel in combinatie met de materiaalkeuze

- Warmtewisselaar is vervangen door rvs 1.4539.
- Na 1,5 jaar inspectie; geen aantasting/slijtage of corrosie zichtbaar.
- Nu twee jaar zonder problemen in bedrijf.
- Nog steeds in discussie met leverancier over kostenafhandeling.

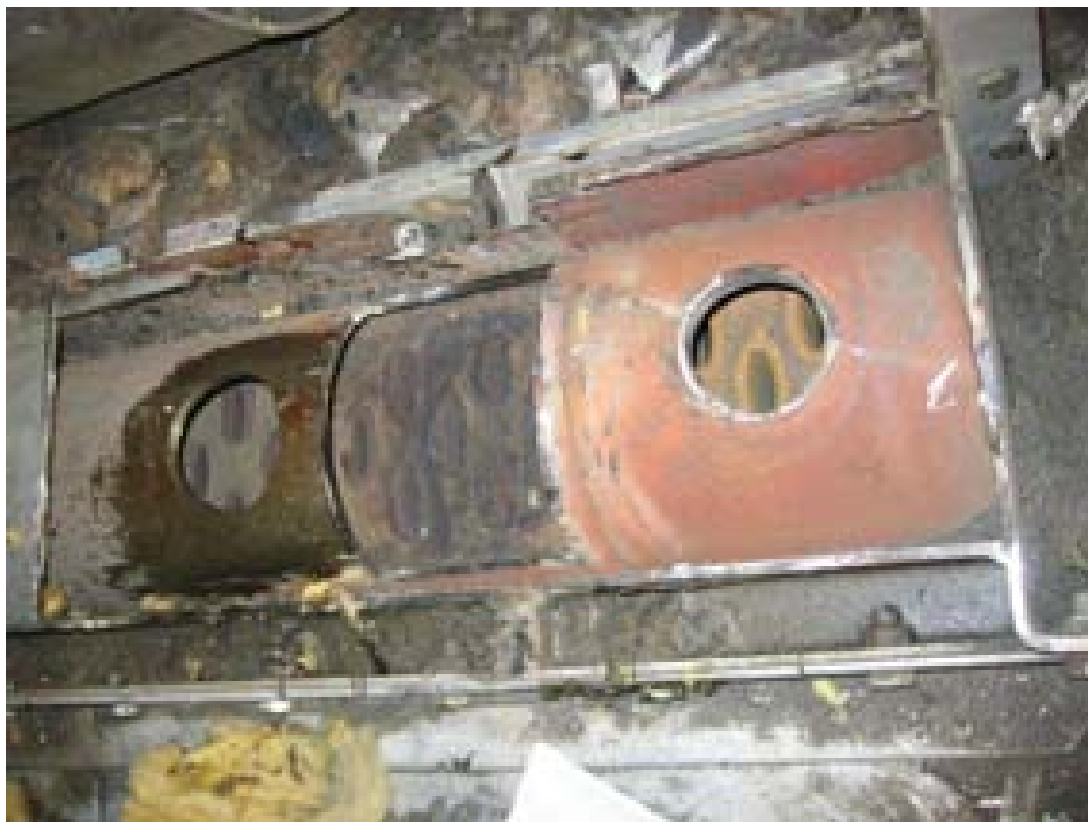
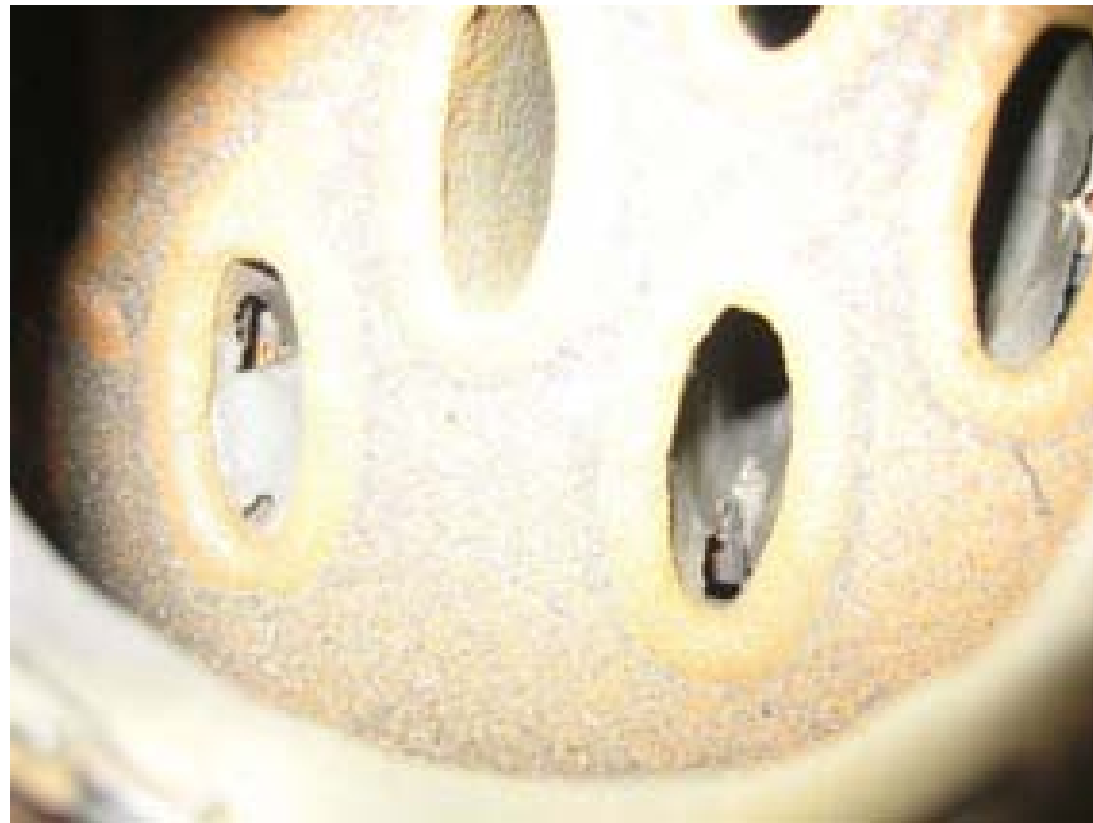
- Bouwjaar 2005
- Flow snelheid 7 à 8 ton/uur
- Na één jaar schade aan de warmtewisselaar vastgesteld.
- Direct een nieuwe warmtewisselaar besteld.

- Wanddikte van de pijpen lokaal sterk verminderd.
- Gat en aangetroffen in de pijpen bij waterinlaat-zijde van de warmtewisselaar.
- Geen corrosieproducten.
- Conclusie – erosie/corrosie door te hoge flow snelheid.

- Te hoge snelheden van het water/stoommengsel. Max. ontwerp 2 m/s.
- De hoge snelheid veroorzaakt waterslag in het leidingnet wat tot schade kan leiden.
- Hoge snelheid veroorzaakt erosie.

Geen flashstoom laten ontstaan na de flashtank, dit kan door de druk te handhaven tot na de warmtewisselaar.

- Men heeft een back pressure valve geplaatst.
- Nu druk over de warmtewisselaar gehandhaafd op circa 6,5 à 7 bar(g).
- Nieuwe warmtewisselaar nog niet ingebouwd, geen problemen meer met de oude.

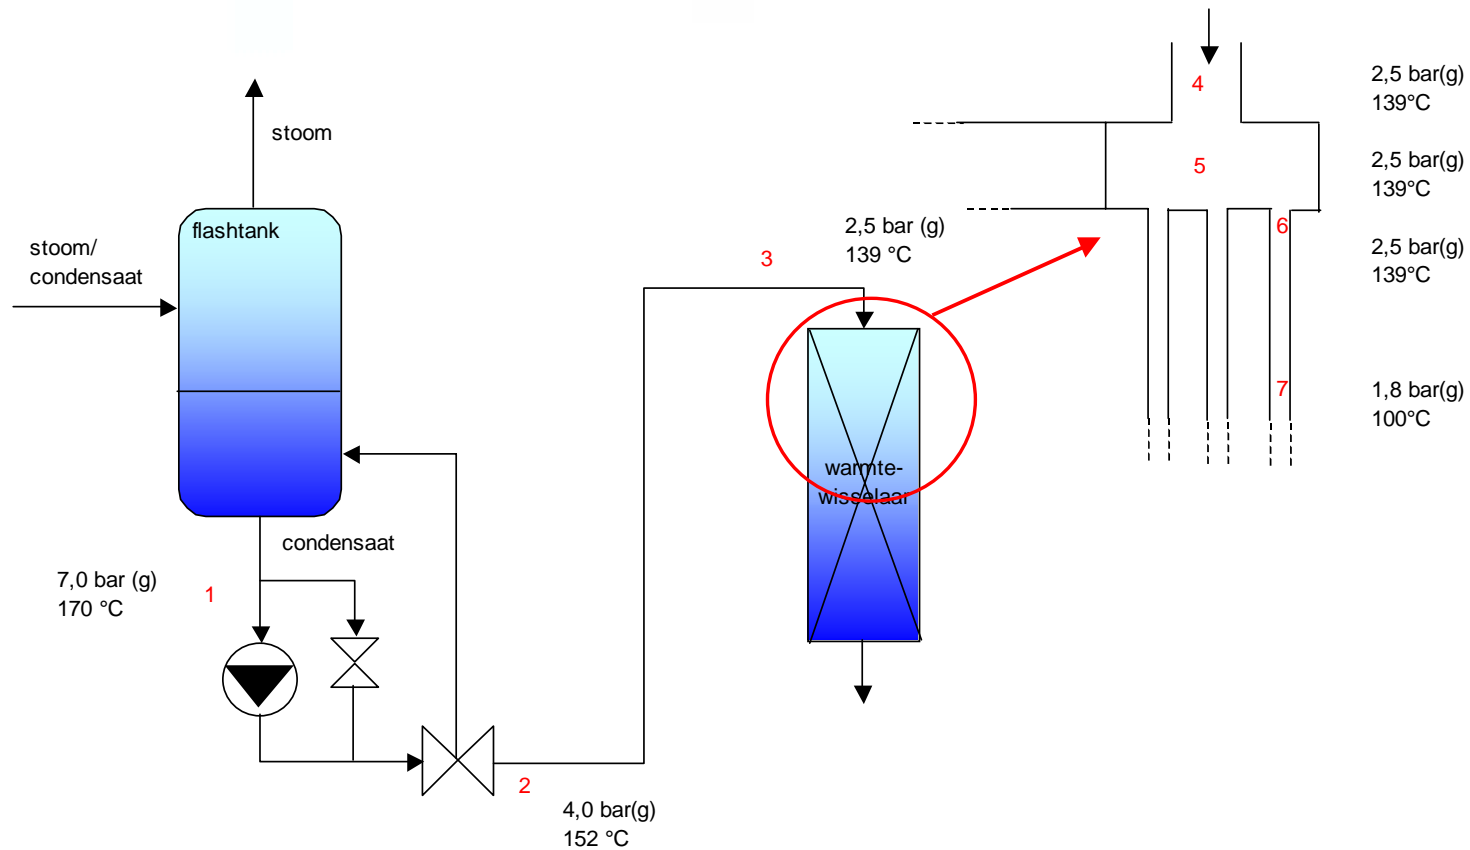
# Aangetroffen situatie,

bij 2,2 kg/s
