## Hoge temperatuur breukvlakken

*Henk Kolkman, twee voor twaalf*

# NLR 90 jaar

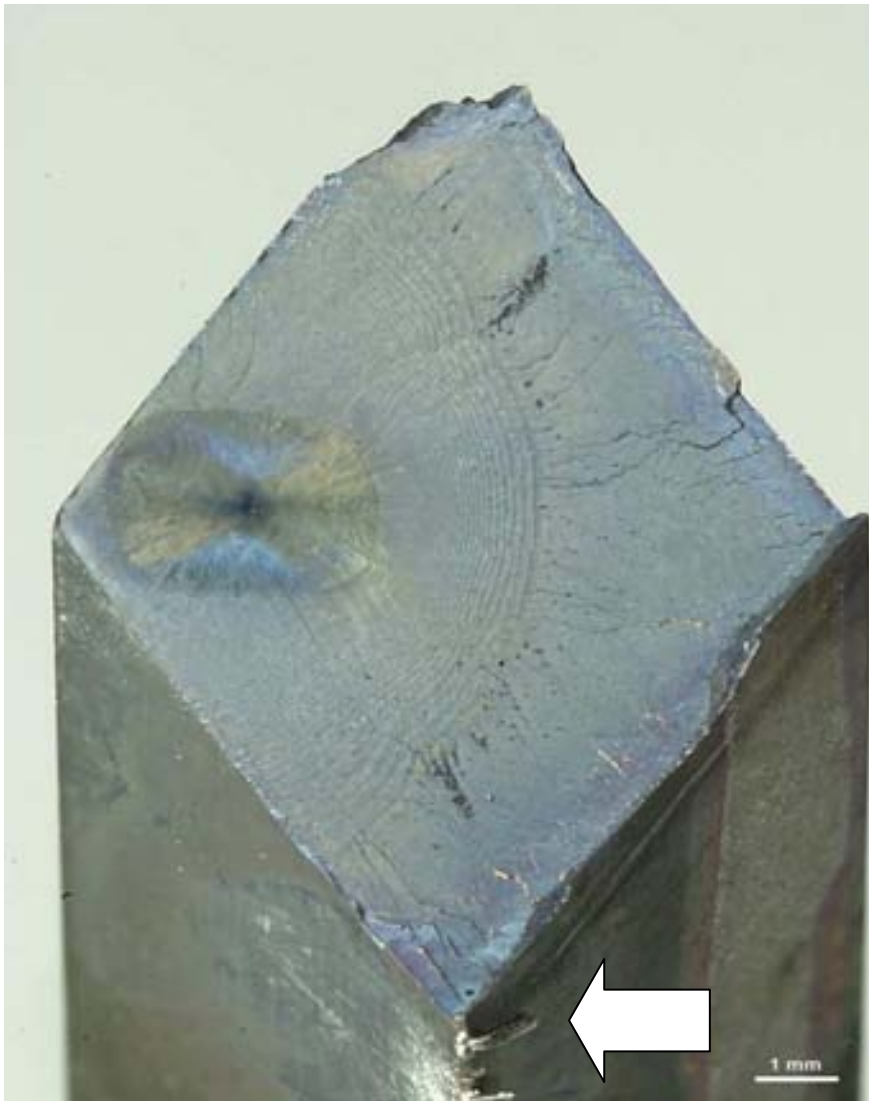
## Voorbeeld 3b: vermoeiing in SC superlegering

Initiatie op inwendige gietholte en niet op de kerf in het proefstuk (pijl).

Eerst scheurgroei in vacuum en dan in lucht.
