## Falen of Presteren: Het gedrag van materialen bij hoge temperatuur

*Ing. E.W. Schuring, ECN, secretaris VeMet*

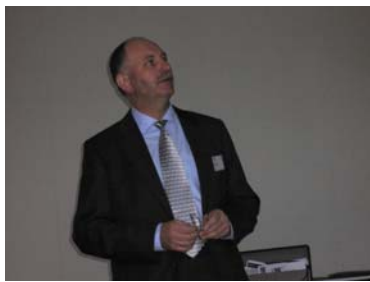
De wijze van uitslijpen en controle op het voldoende wegslijpen werd door dhr Links toegelicht. Soms blijkt oplossen van de uitgeslepen stukken niet nodig omdat het materiaal nog voldoende reserve heeft. Soms moet wel een lasreparatie worden uitgevoerd en dan is een warmtebehandeling, PWHT, noodzakelijk.

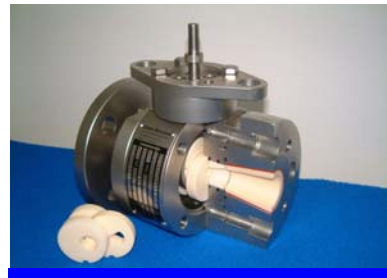
Keramische afsluiter

De toegepaste bewerkings- en fabricage technieken hebben een grote invloed op de uiteindelijke eigenschappen van het keramiek. Dit kan bij een type keramiek al leiden tot grote verschillen in eigenschappen. En dit maakt de normering van de eigenschappen zeer ingewikkeld. Deze normering is dan ook nog vol in ontwikkeling. Met keramiek is een breed scala van eigenschappen mogelijk. Zodat de keuze sterk beïnvloed wordt door de functionele eisen. Dhr Bruggeman gaat er daarbij vanuit dat keramiek een interessante optie is als minimaal twee functionele eisen typisch op keramiek van toepassing zijn, zoals bijvoorbeeld hoog temperatuur bestendigheid én slijtvastheid. Daarvan worden een voorbeeld gegeven van een hoogtemperatuur lager. Een ander voorbeeld is combinatie van hoogtemperatuur slijtvastheid én corrosiebestendigheid, zoals in sommige afsluiters noodzakelijk is.

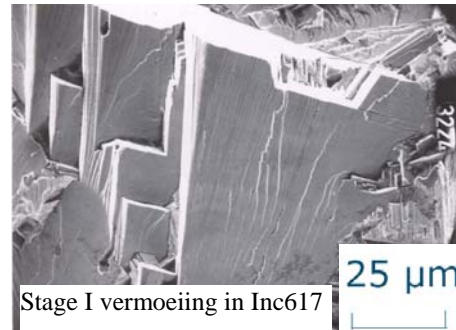
Vervolgens wordt het kruip en vermoeiingsgedrag van één-kristallen besproken. Dit is van belang omdat veel turbineschoepen tegenwoordig uit één-kristallen bestaan. Bij kruip vind initiatie plaats op onder andere carbiden, waarbij de scheuruitbreiding kristallografisch wordt gestuurd. Bij het ontstaan van vermoeiingsscheuren treedt eenzelfde invloed van de kristallografie op. Dit vooral goed herkenbaar zolang de scheur niet aan de omgeving wordt blootgesteld.
