Schadegevallen ten gevolge van thermisch verbinden en warmtebehandelingen

Annick Willems

OCAS NV

Oktober, 2008

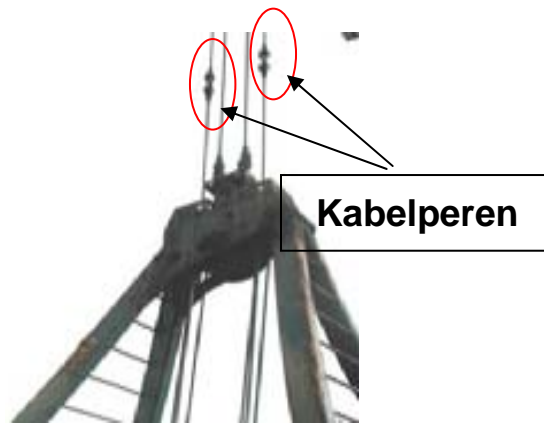
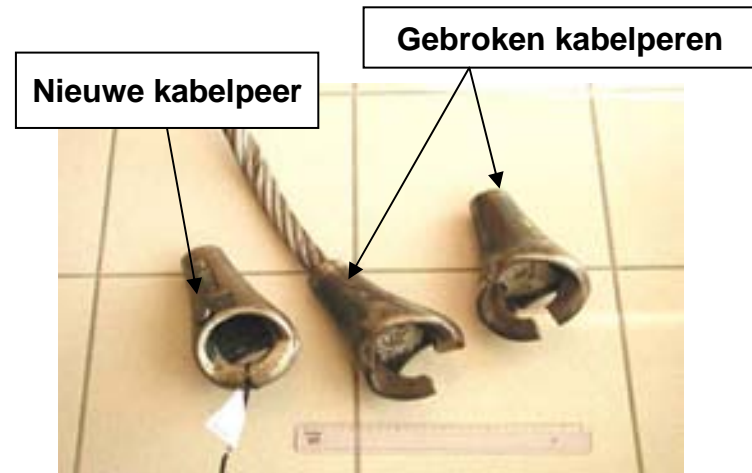
Digitale opnames

Vergelijkende studie werd uitgevoerd op de gebroken kabelperen en een nieuwe kabelpeer.

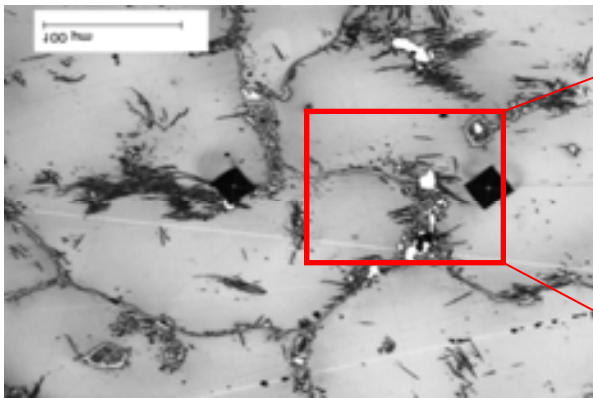
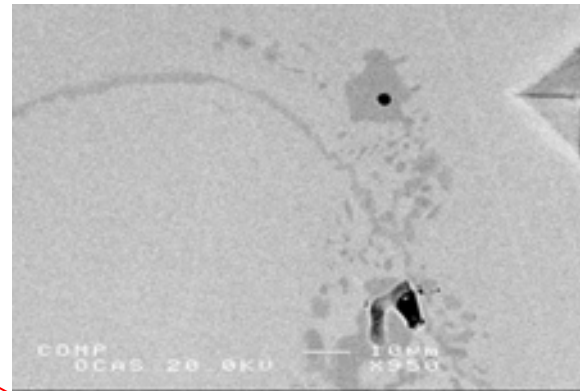
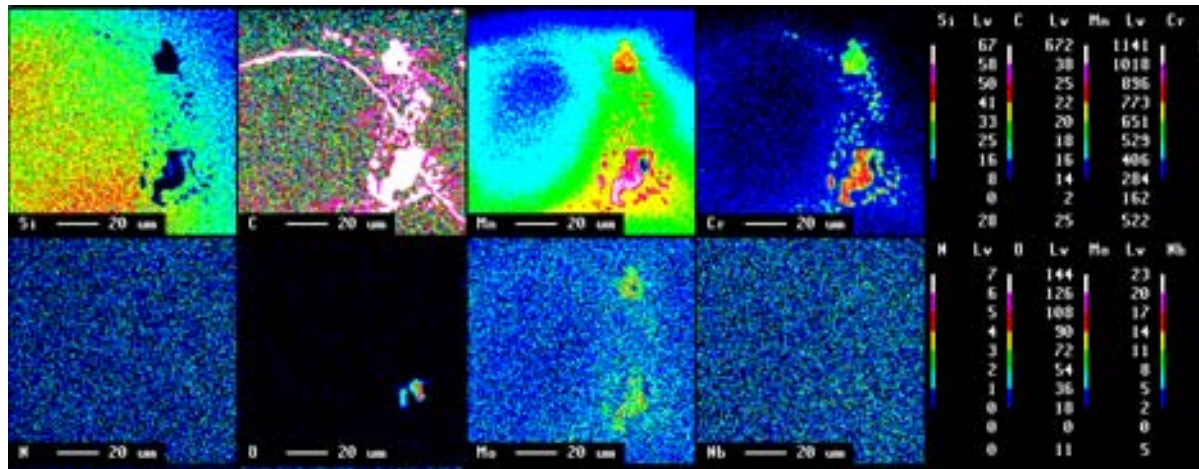
Analytische elektronenmicroscopie: EPMA

Breuk ontstaan door carbide-vorming langs de korrelgrenzen ten gevolge van een ongecontroleerde thermische behandeling.

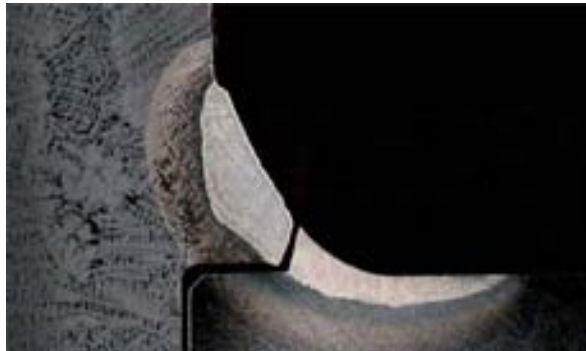
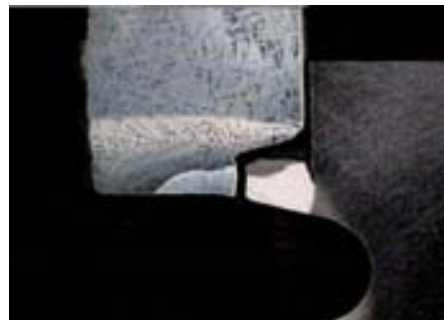
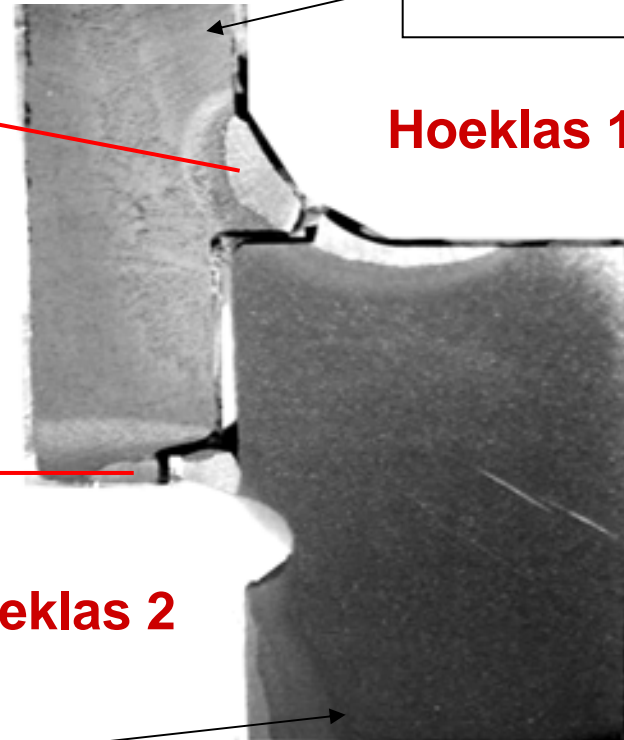
Optische microscopie

- Vermoedelijk scheurinitiatie aan de laswortel van las 2 en propagatie in martensiet.
- Kleine doorlassing in deel B.
- Meerlagenlas.
