# Corrosiekennis is aan corrosie onderhevig

Bijeenkomst VeMet & Kerngroep Corrosie  
12 maart 2008

1. Schade luchtkoeler
2. Schade condensaatkoeler
3. Schade aluminium koeltoren

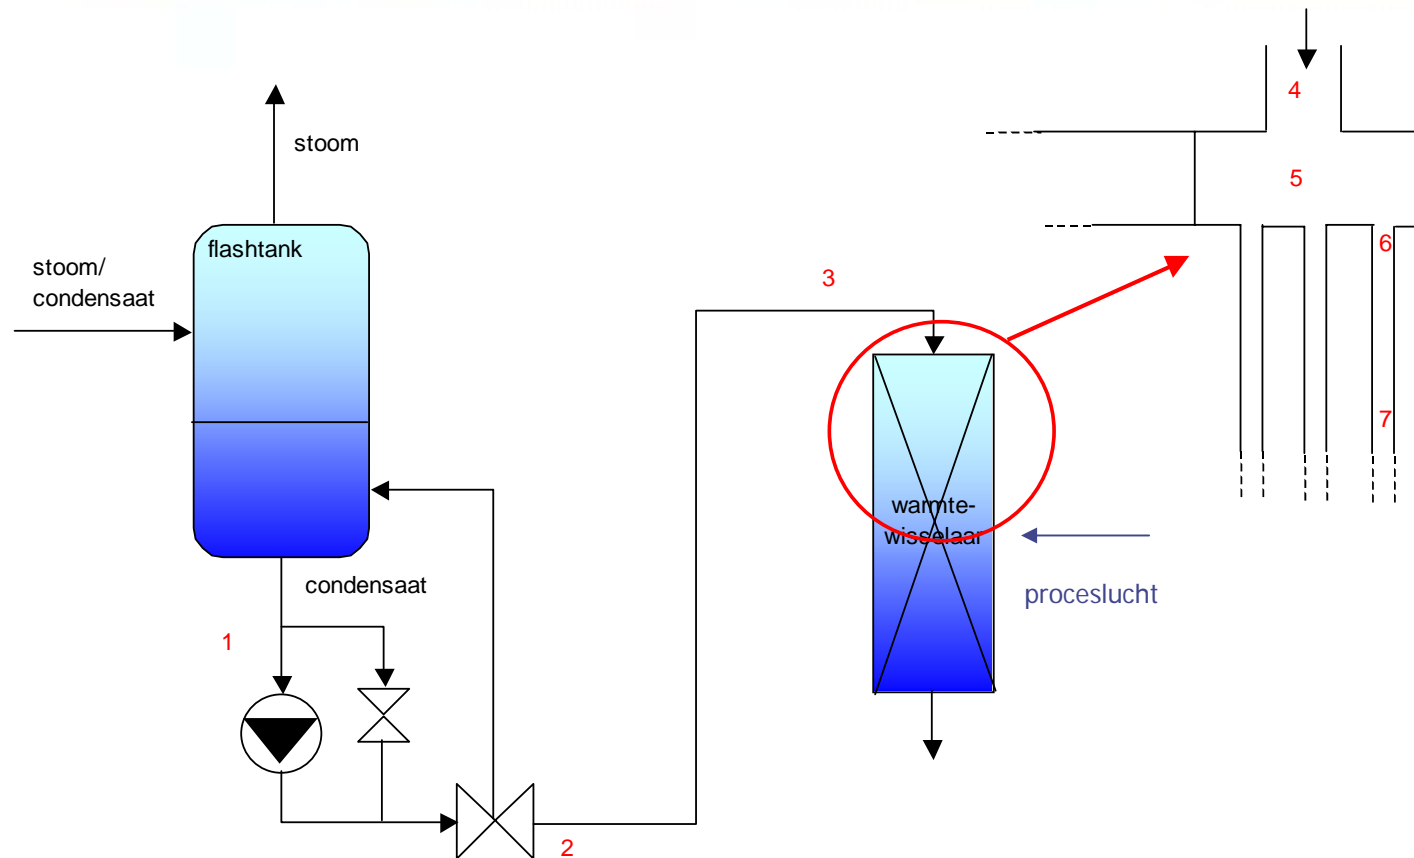
# Condensaatkoeler

- Bouwjaar 2005
- Flow snelheid 7 à 8 ton/uur
- Na één jaar schade aan de warmtewisselaar vastgesteld.
- Direct een nieuwe warmtewisselaar besteld.

- Wanddikte van de pijpen lokaal sterk verminderd.
- Gat en aangetroffen in de pijpen bij waterinlaat-zijde van de warmtewisselaar.
- Geen corrosieproducten.
- Conclusie – erosie/corrosie door te hoge flow snelheid.

- Te hoge snelheden van het water/stoommengsel. Max. ontwerp 2 m/s.
- De hoge snelheid veroorzaakt waterslag in het leidingnet wat tot schade kan leiden.
- Hoge snelheid veroorzaakt erosie.

Geen flashstoom laten ontstaan na de flashtank, dit kan door de druk te handhaven tot na de warmtewisselaar.
